**Comune di Novafeltria**

**CONSOLIDAMENTO DELLA PARETE ROCCIOSA IN LOCALITA'  
VIGGIOLO A DIFESA DELLA STRADA COMUNALE CA' GIANESSI-  
VIGGIOLO**

***PROGETTO ESECUTIVO***

**Elaborato 2**  
**Relazione Geologica**

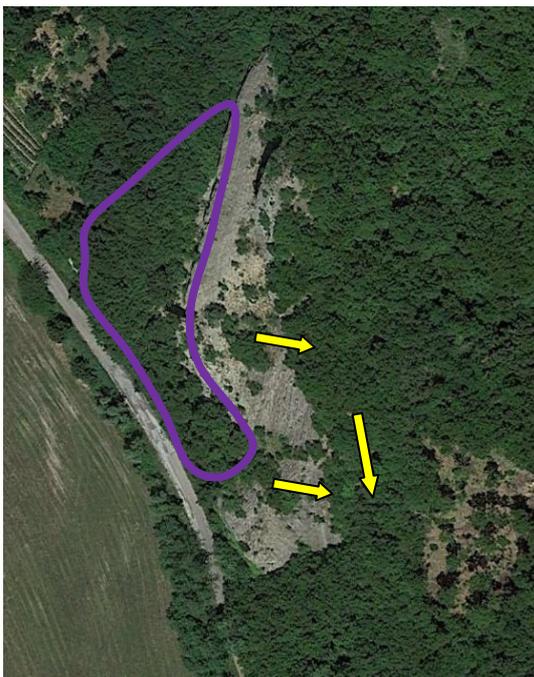
*Fig. 12 – principali dislocazioni (in rosso) ed areali di crollo e scivolamento:*

*in viola areale di concentrazione dei crolli dalla parete verticale (in direzione SO)*

*in giallo la direzione di scivolamento di massi lungo la superficie di strato (in direzione E e SE)*

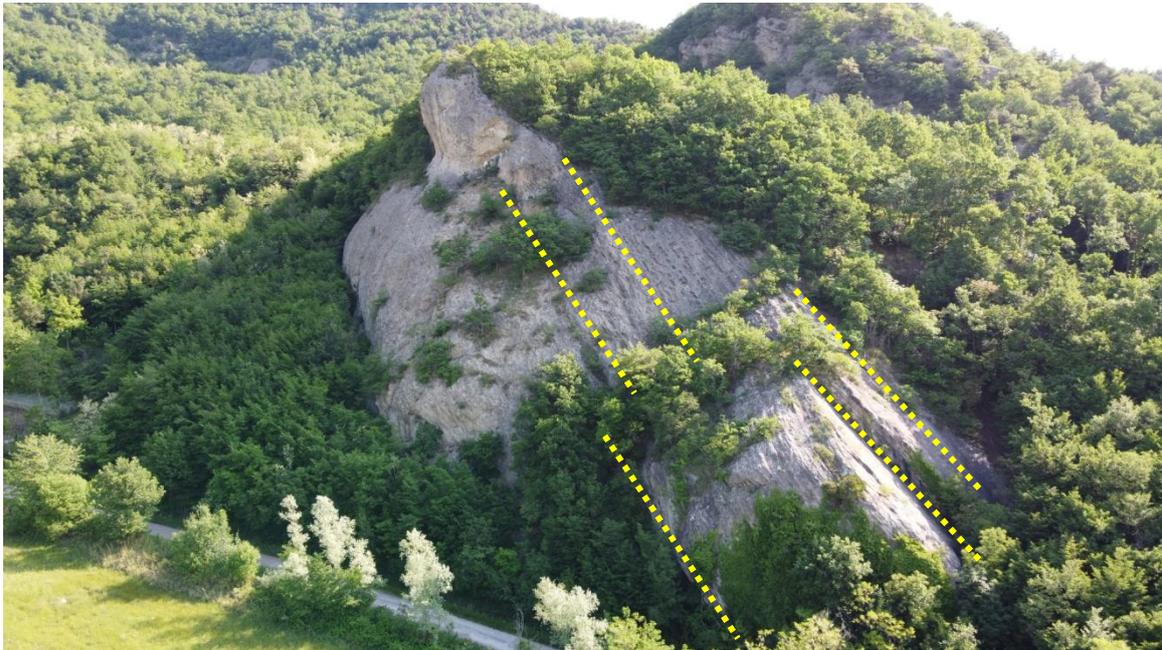
*Fig. 13 – panoramica con vista da Sud (volo drone). In evidenza la stratificazione molto accentuata sulla quale si imposta lo scivolamento di blocchi in direzione dell’impluvio ad Est.*

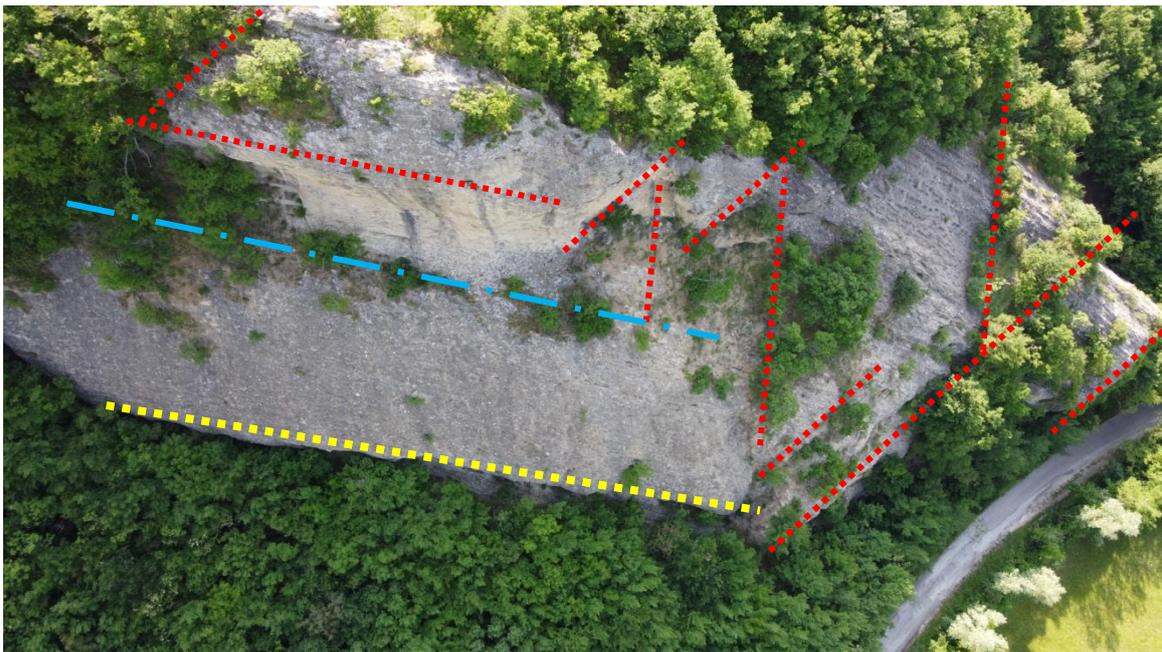
*Fig. 14 – volo drone. In evidenza le dislocazioni principali (strutturali territoriali) che tendono ad isolare porzioni dell’ammasso roccioso. I sistemi di fratturazione, anche nella dimensione decimetrica dei blocchi, ricalcano le linee delle dislocazioni principali. L’emersione dei sistemi di fratturazione genera la scomposizione in blocchi. La linea azzurra identifica il passaggio tra la porzione sommitale della parete caratterizzata da una minore consistenza dell’arenaria affiorante, e la parte centrale con roccia più consistente. Il limite è segnato dalla presenza di livelli conglomeratici fini. La linea gialla indica il passaggio alla parte basale della parete sul versante Ovest con affioramento di livelli siltitici meno consistenti ed un maggiore grado di fratturazione e micro-fratturazione.*

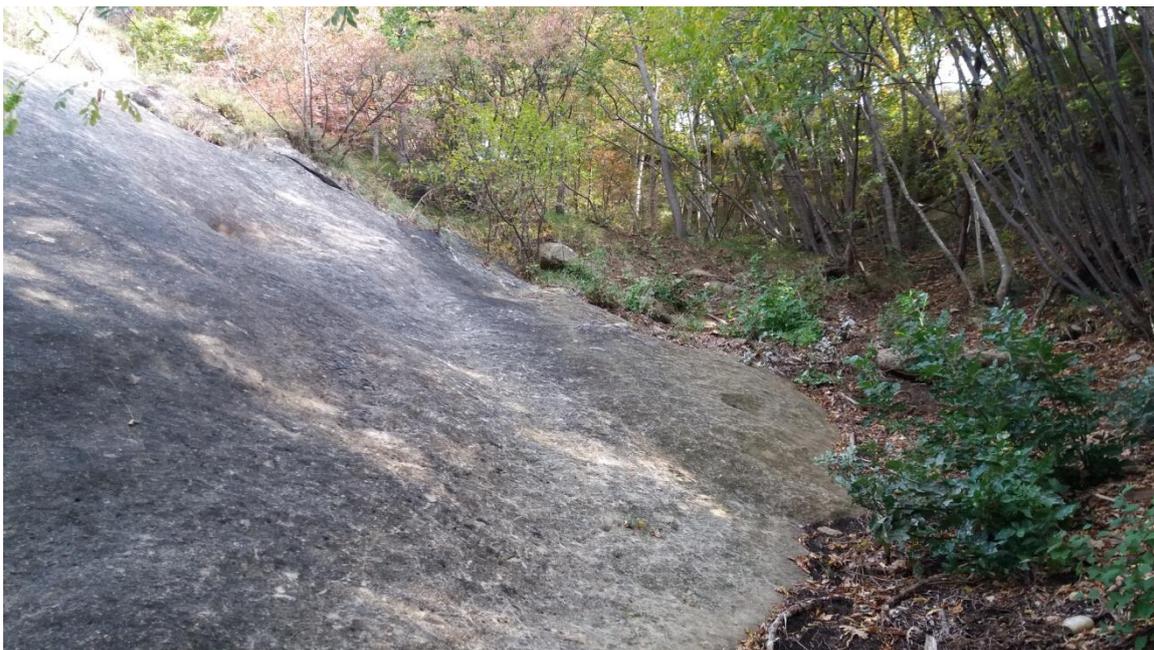
*Fig. 15 – piano di strato affiorante nell'impluvio ad Est della parete rocciosa. L'impluvio è impostato sulla superficie stratigrafica. L'impluvio, molto acclive, è linea preferenziale di scivolamento a valle di blocchi e lastre staccatesi dalla cresta superiore.*

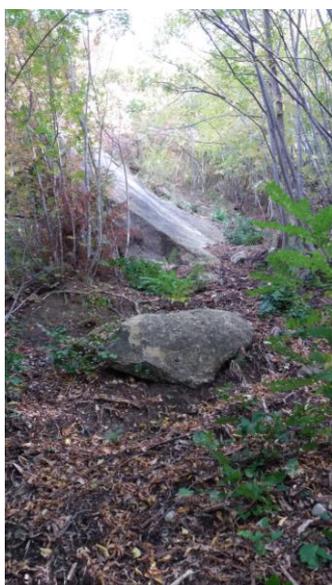
*Fig. 16 – placca rocciosa scivolata nell'impluvio ad Est della parete rocciosa. Le placche, dislocate sulla cresta della scarpata, sono delimitate dalle discontinuità e dalla stratificazione e scivolano a valle in via preferenziale lungo la superficie di strato in affioramento (figura 15 precedente).*

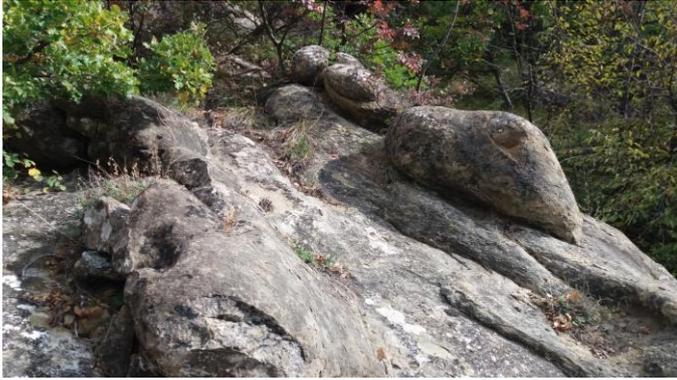
*Fig. 17 – massi e placche alla sommità della testata di stratificazione sul versante Est della scarpata. I massi, isolati dai piani della fratturazione e dalla stratificazione, assumono forma sferoidale per effetto degli agenti atmosferici e della presenza di zone a maggiore addensamento della arenaria (cogoli). Le placche si originano lungo piani di stratificazione come sfaldatura superficiale della roccia. Forte incidenza nel distacco ha infine la vegetazione arbustiva e in alcuni punti anche arborea più sviluppata.*

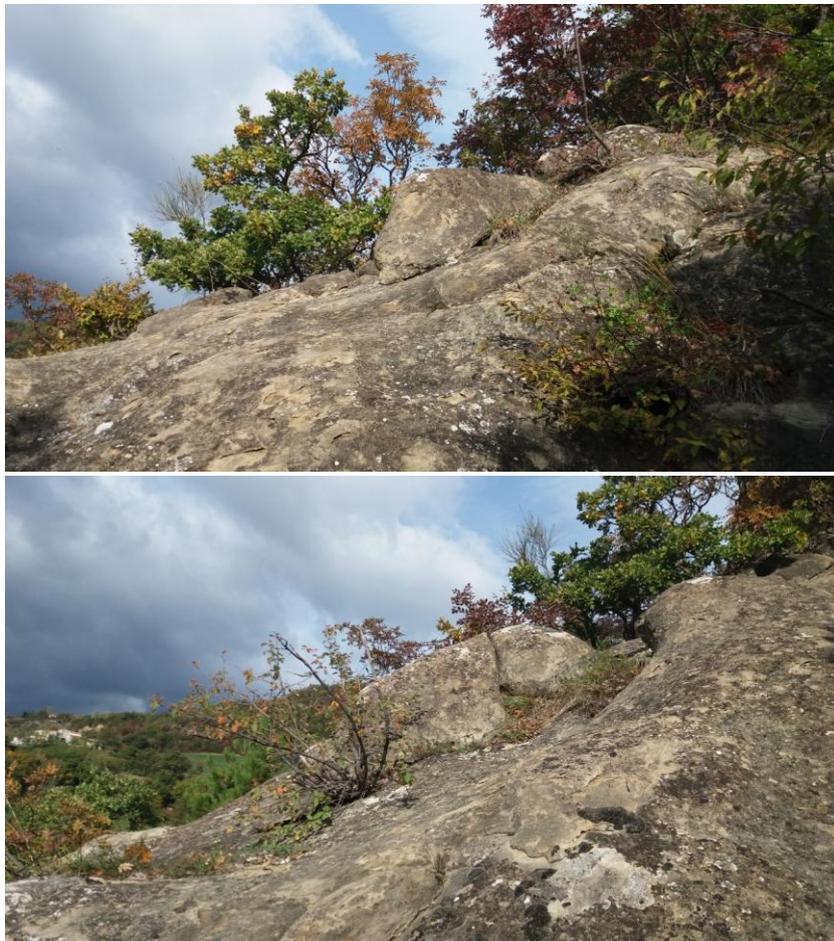
*Fig. 18 – altre immagini di massi e placche in precario equilibrio. Gli interventi di messa in sicurezza prevedono il disaggio e la demolizione dei massi in foto, con dimensioni superiori a 0.5 mc.*

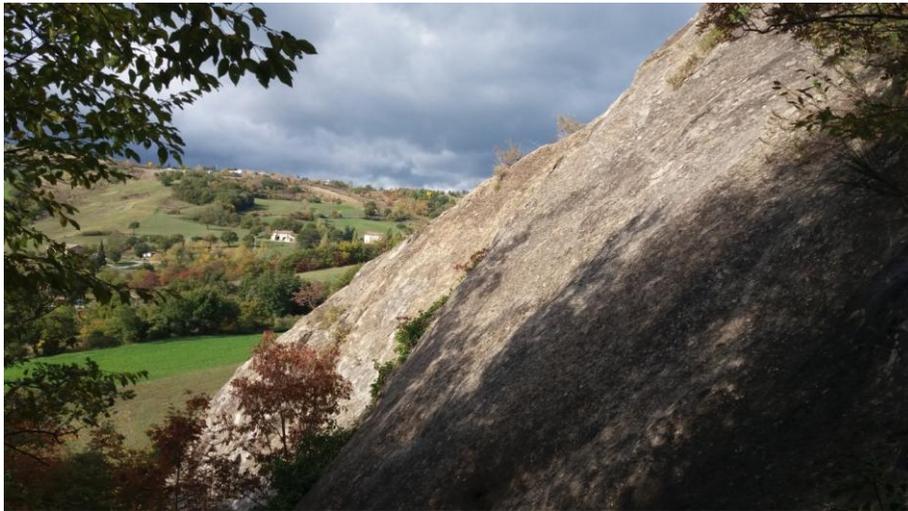
*Fig. 19 – porzione sommitale della parete di strato, degradante verso Est in direzione dell'impluvio.*

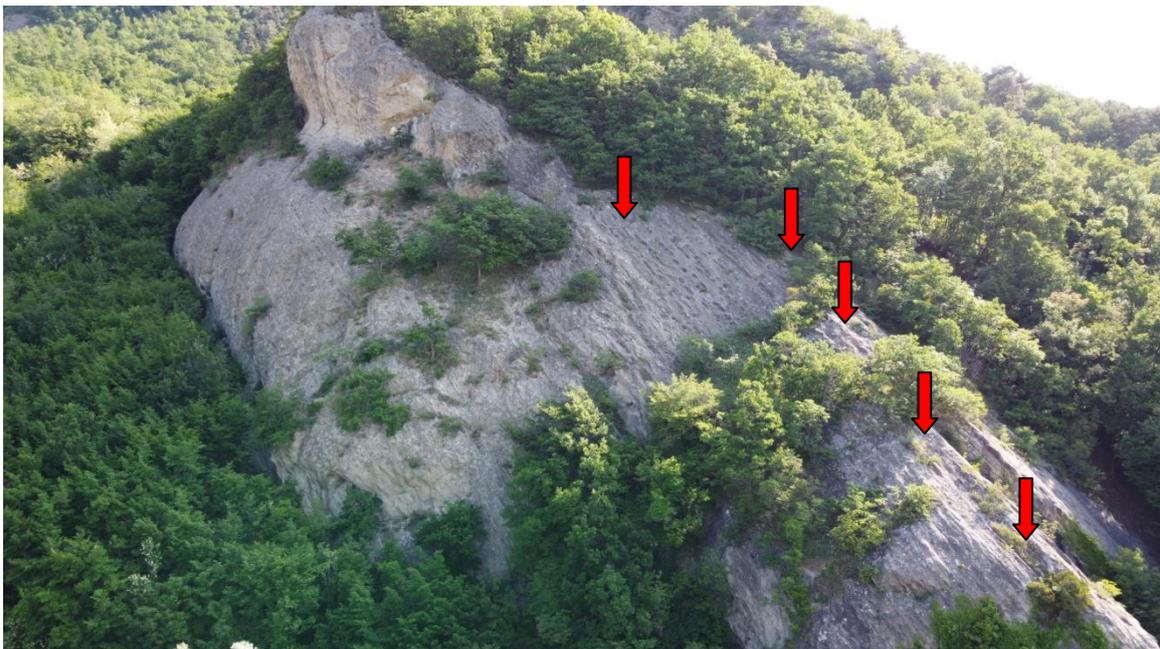
*Fig. 20 – individuazione dei settori lungo la cresta sommitale della scarpata rocciosa, nella quale sono presenti massi e placche dislocate in precario equilibrio (immagini nelle figure precedenti).*

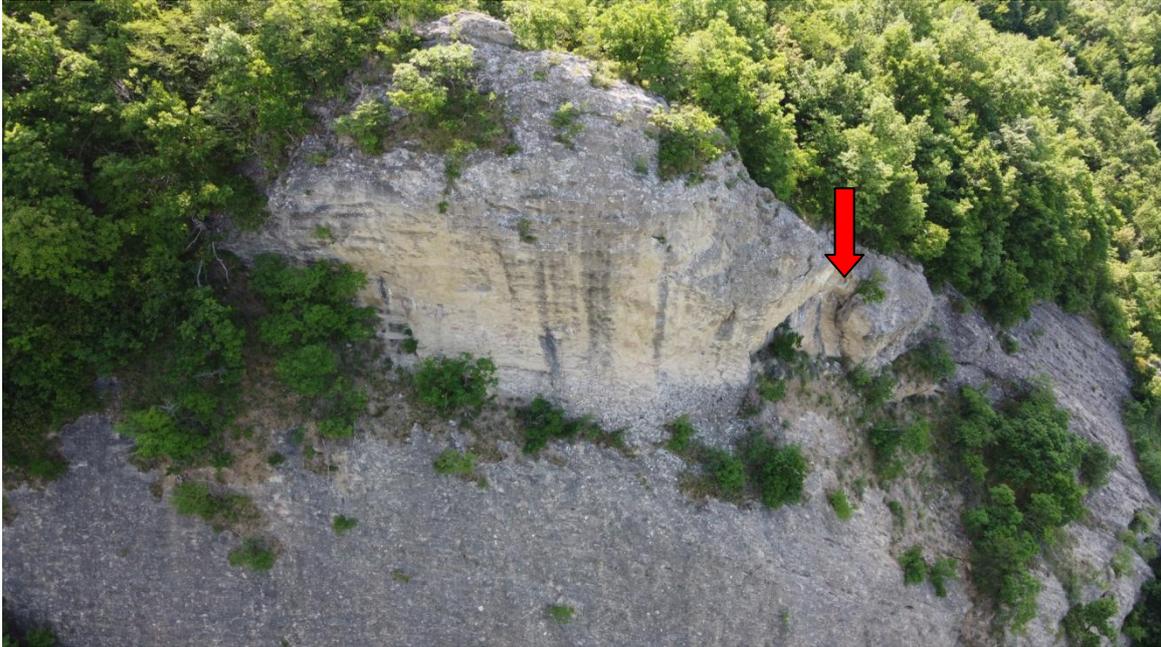
*Fig. 21 – dettaglio del ciglio superiore. La freccia rossa indica un crollo più recente con superfici di distacco impostate su sistemi di fratturazione principali e scivolamento lungo l'emersione del piano di strato.*

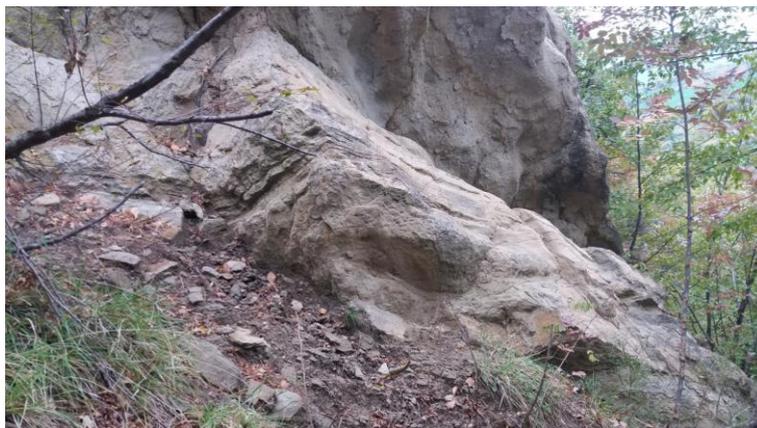
*Fig. 22 – stratificazione e livelli siltitici alla base della scarpata sul versante Ovest. Si evidenzia l'elevata erosione dovuta al ruscellamento superficiale ed al dilavamento delle acque provenienti da monte.*

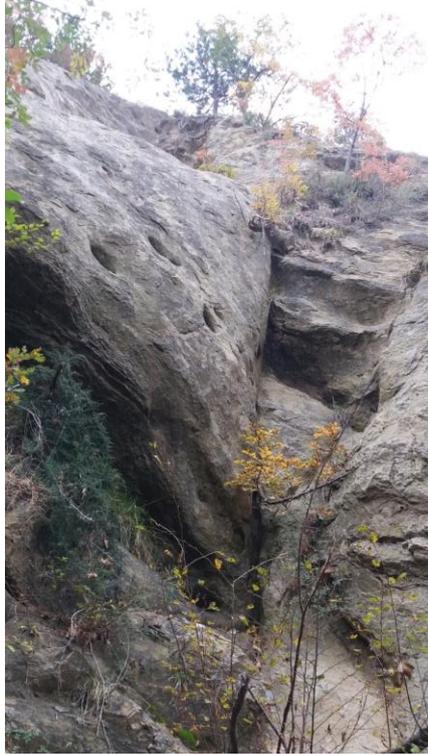
*Fig. 23 – cuneo roccioso delimitato dall'intersezione di due sistemi di fratturazione principali (K3 e K5). Lungo le linee di dislocazione si impostano vie preferenziali per lo scorrimento delle acque meteoriche che tendono ad accentuare l'erosione e il distacco di materiale.*

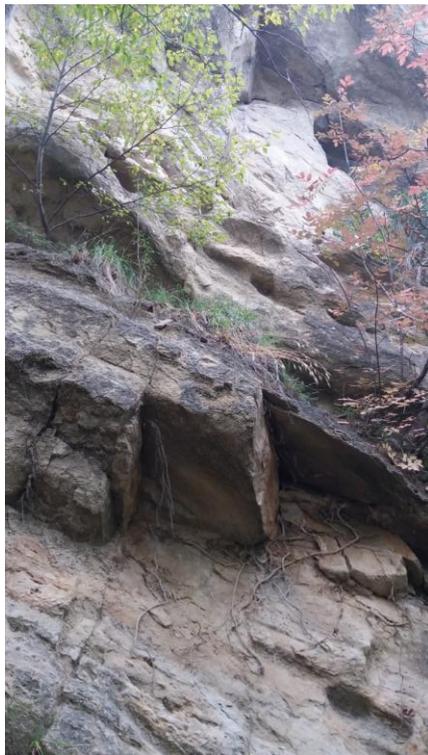
*Fig. 24 – base della scarpata sul versante Ovest. In basso nella foto i livelli siltitici facilmente disgregabili e che provocano lo scalzamento al piede degli strati affioranti. I cunei rocciosi visibili nella foto sono delimitati dalla superficie di strato e dal sistema K3*

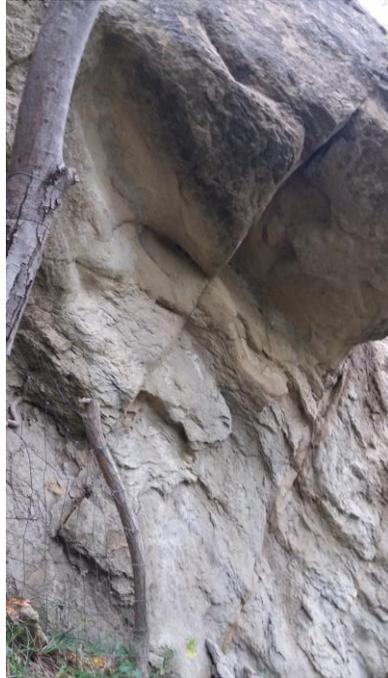
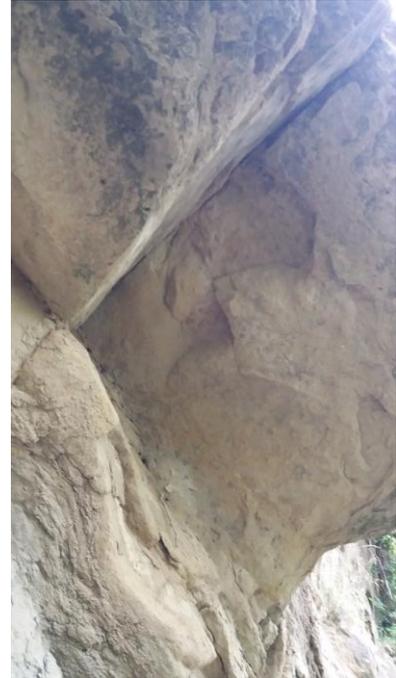
*Fig. 25 – dettagli dell'oggetto individuato nella tavola del rilievo (tavola 1 Ilegata) con il numero 4. L'oggetto è delimitato dalla superficie di strato e dai sistemi K1, K2 e K3. Si evidenzia la sfaldatura dell'arenaria alla base del cuneo roccioso e le superfici di distacco di placche arenacee. Le fratture sono aperte, di larghezza circa 2 cm, in alcuni punti chiuse o ibtasate da depositi siltosi ed argillosi. Il cuneo, di dimensioni troppo elevate per una demolizione in sicurezza, sarà stabilizzato con legature con fune d'acciaio.*

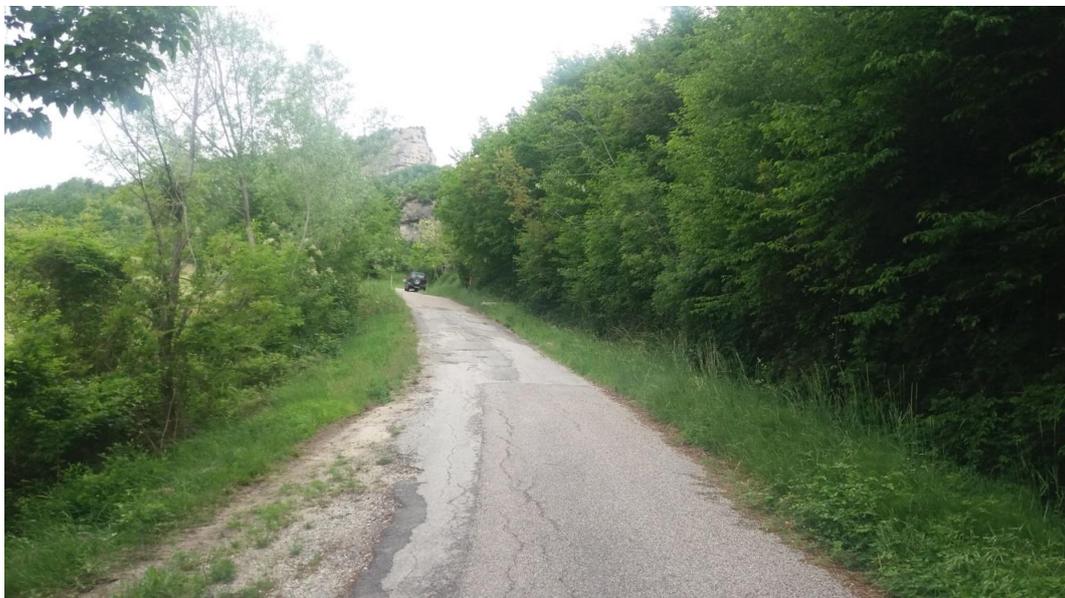
*Fig. 26 – tratto della strada comunale più direttamente interessato dai crolli del materiale.*

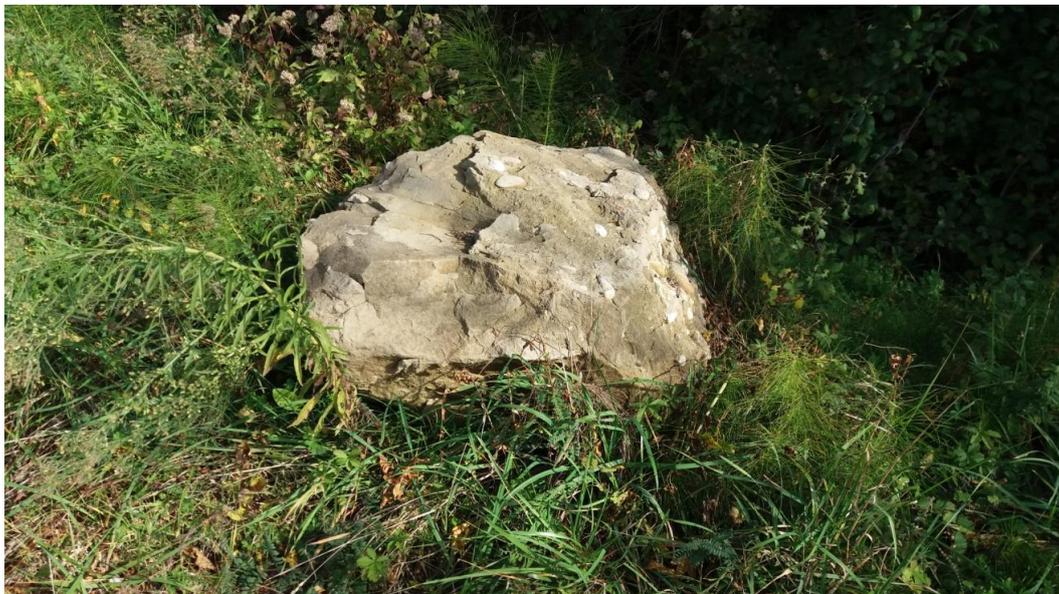
*Fig. 27 – massa arenacea crollata di recente e collocata al margine della sede stradale. Si evidenzia la presenza di un livello conglomeratico fine, lineamento di debolezza sul quale più spesso si sviluppano le principali linee di distacco.*

Questi due cunei rocciosi verranno stabilizzati con legature con fune d'acciaio e barre di ancoraggio, in quanto non si ritiene praticabile (in base alle condizioni morfologiche ed alle risorse economiche impiegabili) una diversa soluzione di consolidamento o di smantellamento. A varie quote, infine, si attestano, conformemente alla polarità della stratificazione, nicchie strette e allungate prodotte dalla più accelerata erosione di riempimenti pelitici rispetto alla compagine arenacea. Anche se di modeste dimensioni e non frequenti, possono formarsi spezzoni di roccia che si staccano attorno alle nicchie di erosione e con il progredire del fenomeno assumono dimensioni maggiori.

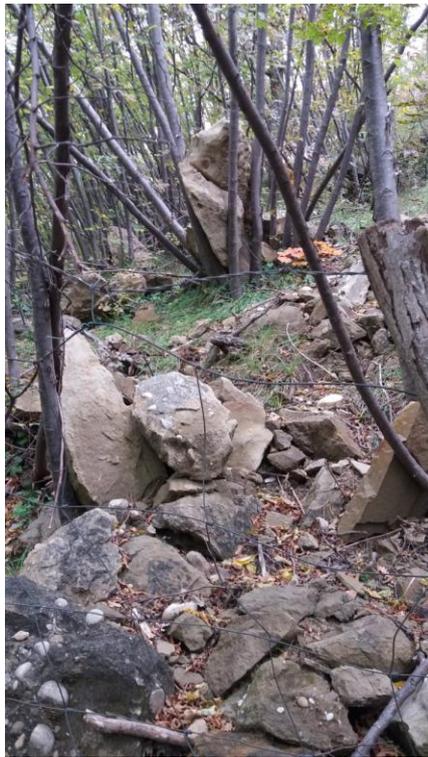
*Fig. 28 – massi arenacei accumulati alla base della scarpata all'interno della fascia vegetata. Come è possibile osservare nella foto i massi (anche di dimensioni superiori ad 1 mc) giacciono in cumuli in precario stato di equilibrio, e vengono rimobilitati da altri crolli con effetto “domino” (urti successivi) che li frantumano ulteriormente e li spingono verso valle.*

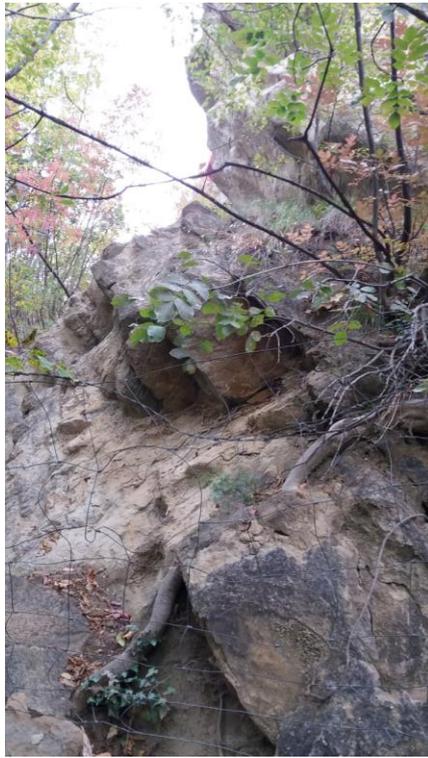
*Fig. 29 – vista laterale dei massi alla base della parete in foto 24. La messa in sicurezza prevederà anche il leveraggio dei massi evidenziati già in precario equilibrio.*

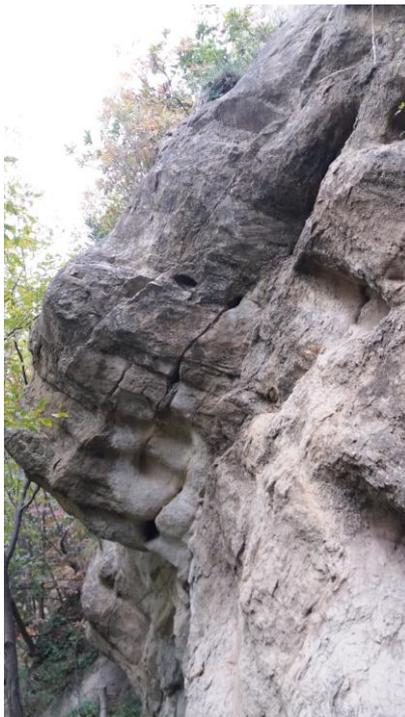
*Fig. 30 – cuneo in aggetto indicato con il numero 4 nel rilievo di tavola 1 allegata. Il cuneo è delineato dai sistemi K1, K2 e K3, alla base dall'emersione della testata di strato.*

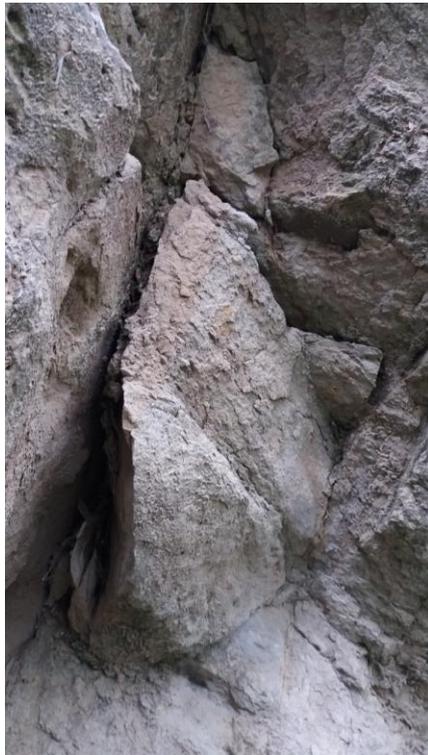
*Fig. 31 – cuneo roccioso alla base del masso in figura 32 seguente. La messa in sicurezza riguarderà il disgaggio e il leveraggio di massi di dimensioni fino a 0.5 mc, e demolizione selettiva di massi anche si dimensioni superiori, ove le condizioni logistiche e di sicurezza lo consentano.*

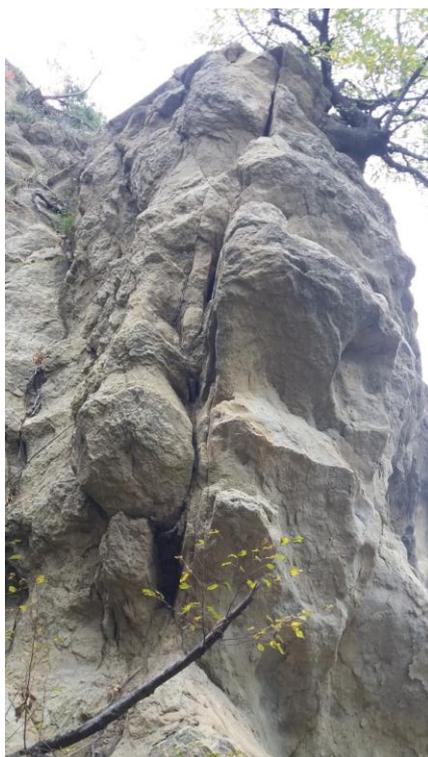
*Fig. 32 – cuneo roccioso individuato con il numero 3 nel rilievo di tavola 1. Il cuneo verrà stabilizzato con funi in acciaio ancorate in posizioni salde della roccia. Il punto 3 costituisce una delle zone a maggiore criticità individuate nella parete rocciosa in oggetto.*

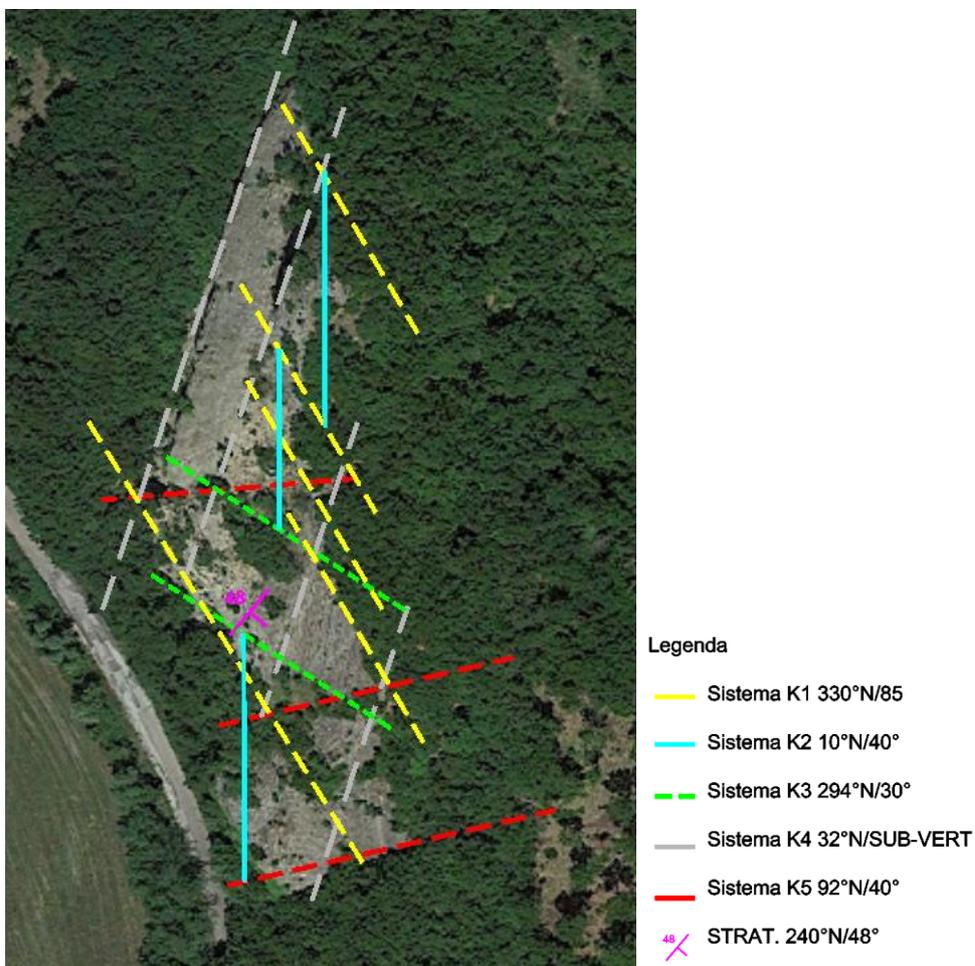
Fig. 33 – rilievo geostrutturale su base fotografica Google Earth 2019
