COMUNE DI NOVAFELTRIA

RIPRISTINO DELLA SEDE STRADALE DI VIA OLINDO TOMASETTI IN NOVAFELTRIA, CONSOLIDAMENTO E REGIMAZIONE ACQUE VERSANTE SOVRASTANTE

RELAZIONE GEOLOGICA

A	Dicembre 2020	PROGETTO ESECUTIVO

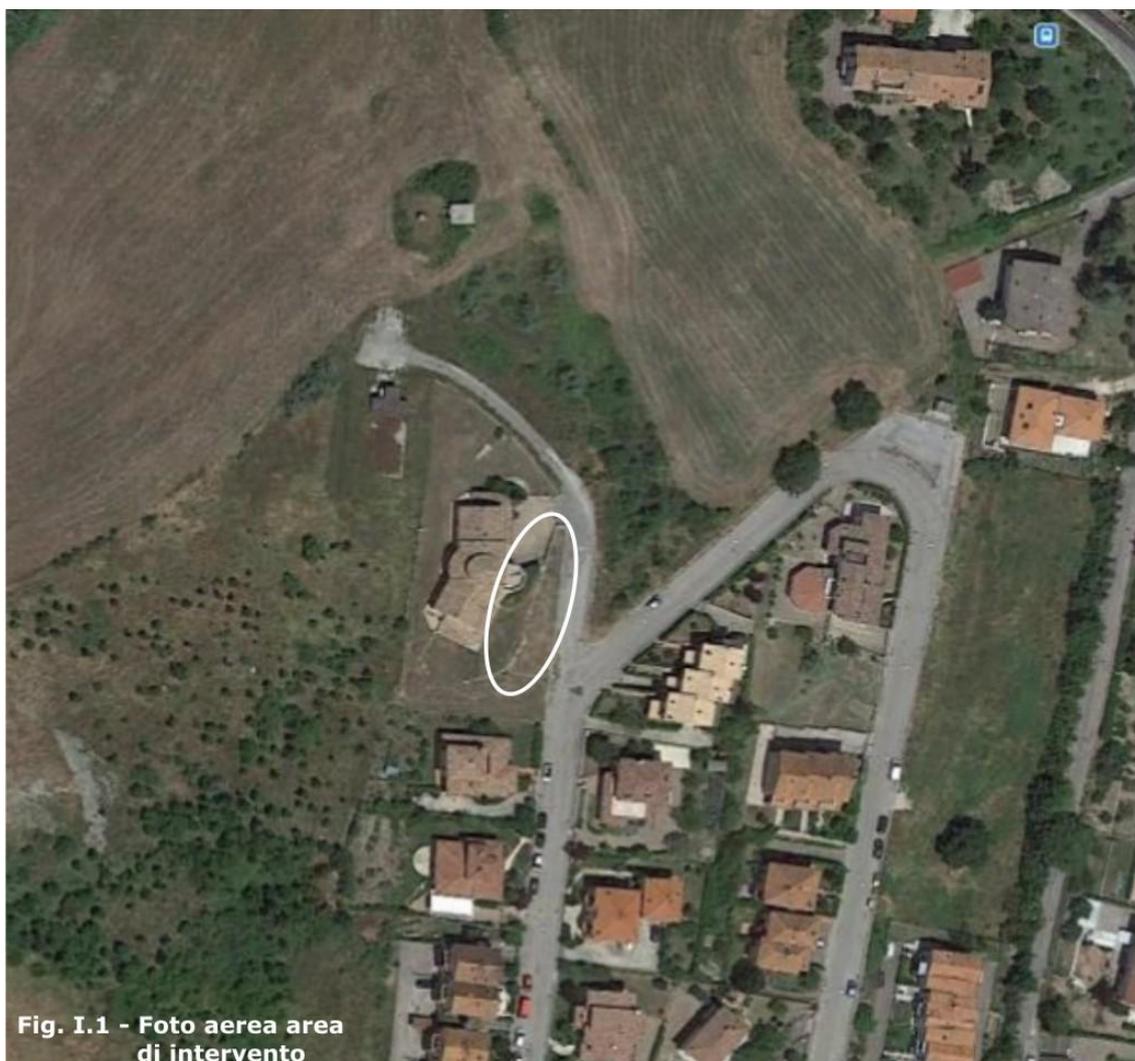
Fig. I.1 - Foto aerea area di intervento

Il versante che comprende la superficie coinvolta nel dissesto, posta alla quota media di m 320, si sottende verso SE raccordandosi a valle con l'abitato di Novafeltria.

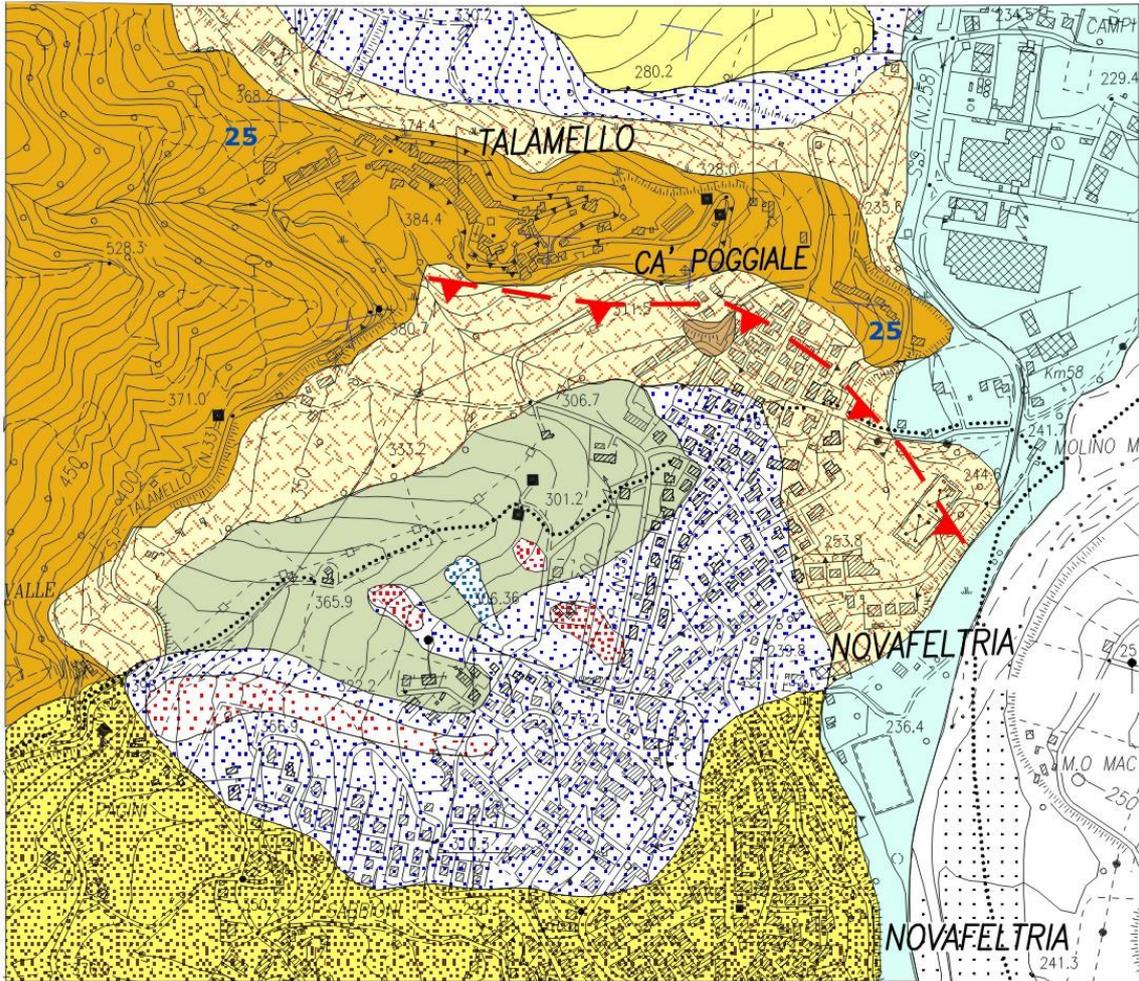
Fig. II.1 - Carta Geologica scala 1:10.000

I depositi quaternari e le formazioni geologiche compresi nella porzione di territorio comprese in Fig. II.1 - Carta Geologica, sono di seguito descritte nei caratteri salienti.

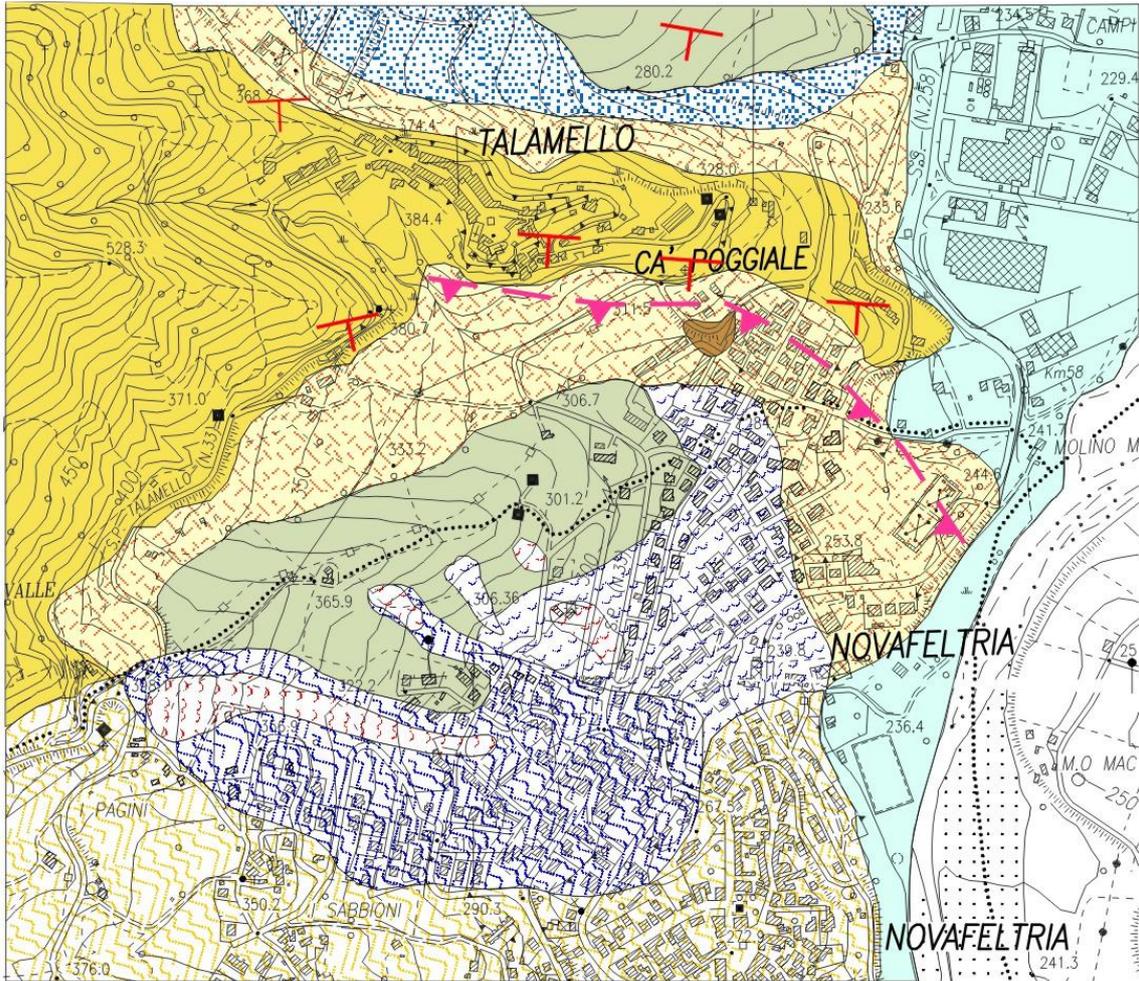
Fig. II.2 - Carta Geomorfologica scala 1:10.000

L'area di intervento, si imposta lungo il fianco meridionale di una dorsale allineata in senso antiappenninico (NE-SO), dove si registra una sequenza di dissesti attivi nell'ambito di un'area densamente urbanizzata, alcuni dei quali posti alle quote superiori della lottizzazione residenziale, mentre quello in esame posto immediatamente a valle di un fabbricato ha raggiunto e parzialmente coinvolto la sottostante via pubblica.

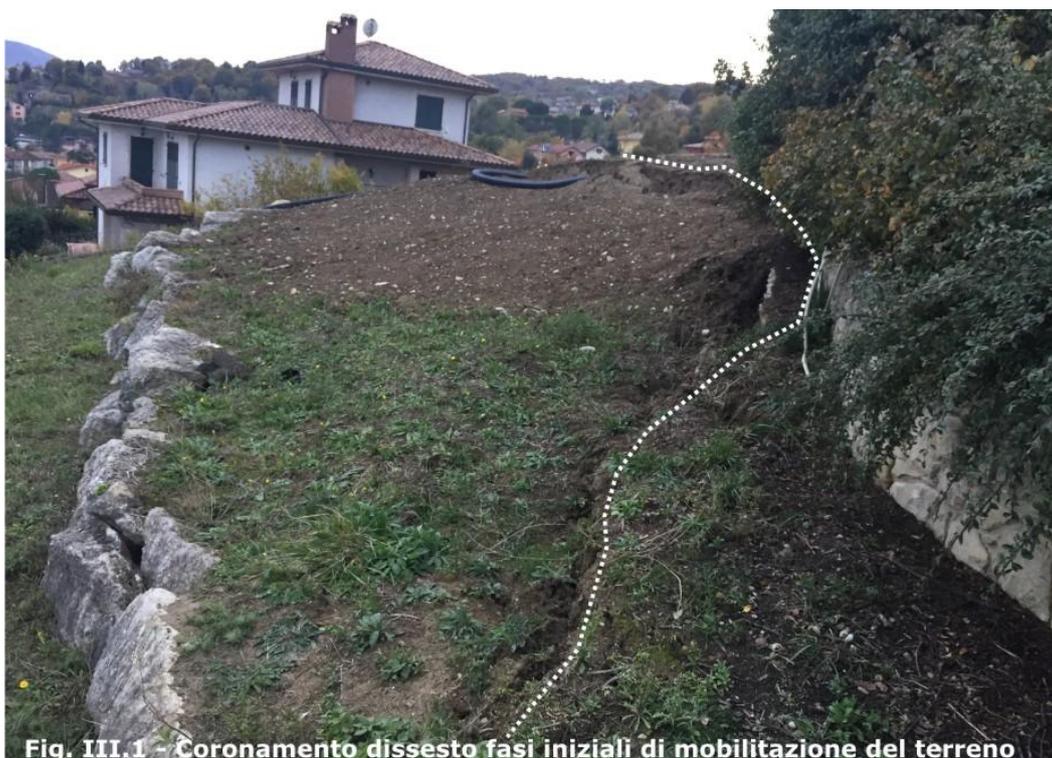
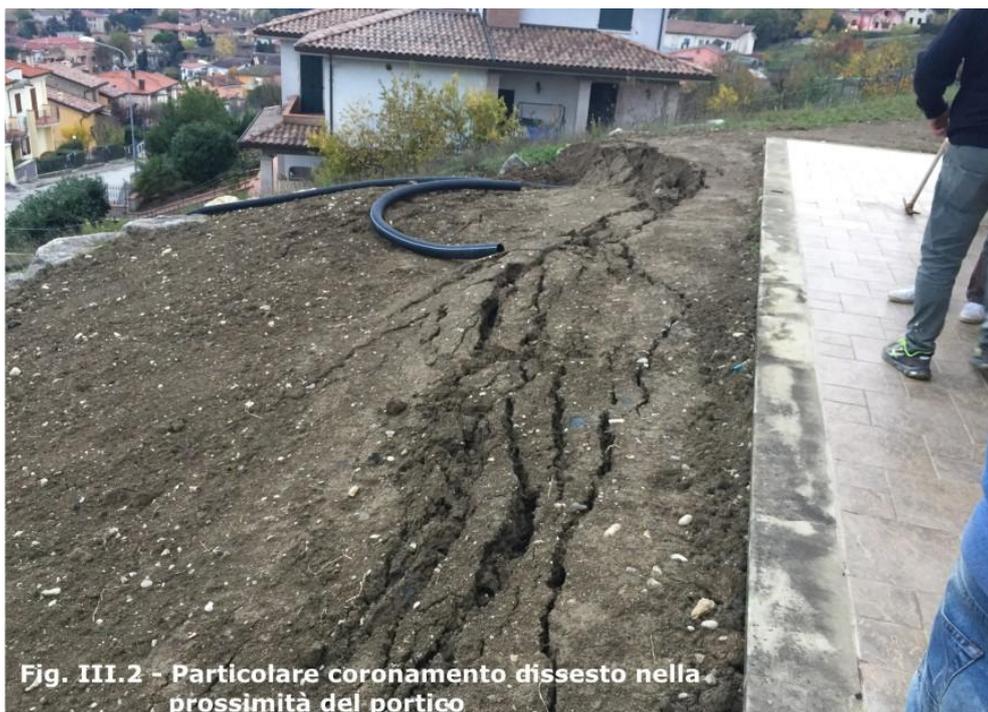
Fig. III.2 - Particolare coronamento dissesto nella
prossimità del portico

La frana, manifestava nelle fasi iniziali un coronamento arcuato tipico dei materiali argillosi a comportamento coesivo, ampio circa m 20, attestato nella prossimità del portico posto sul fronte del fabbricato residenziale (Figg. III.1 – III.2).

Lungo il vettore di massima pendenza, fra il portico e il muro di sostegno, il dissesto si sottende per una lunghezza di circa m 13.

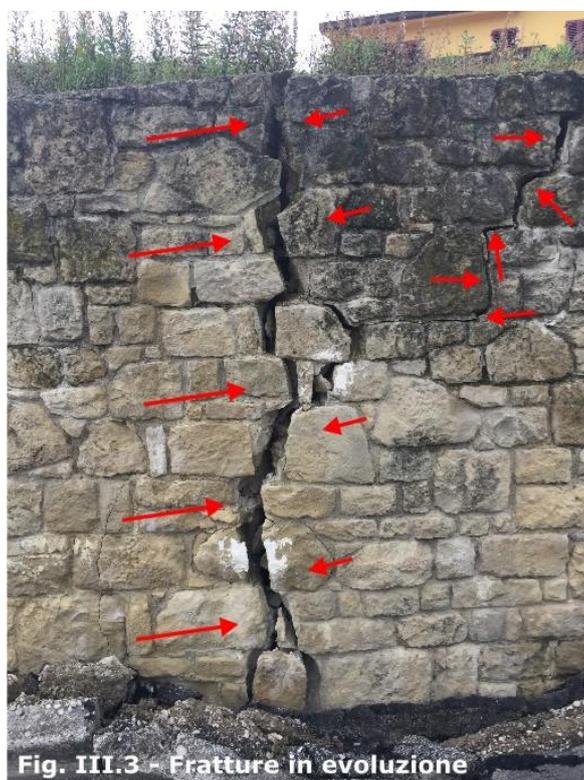
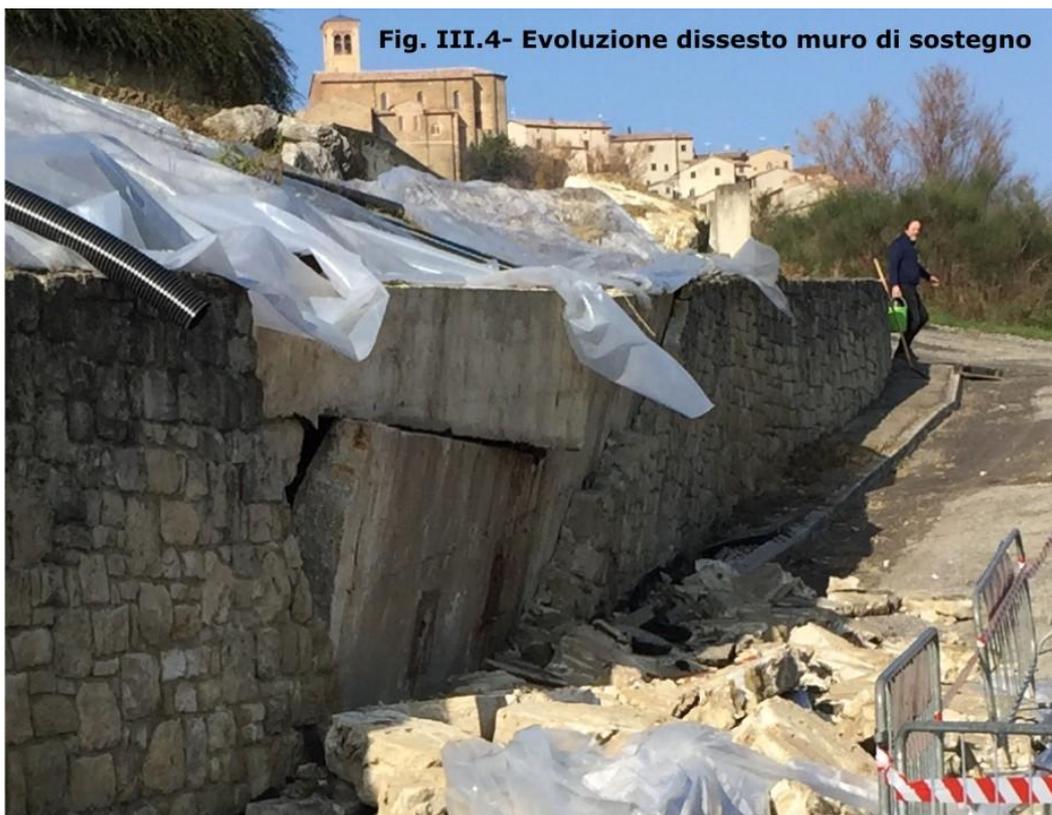
Fig. III.3 - Fratture in evoluzione

L'evoluzione del movimento di terreno ha prodotto, con veloce progressione, il dissesto del muro (Figg. III.3 - III.4) e la prospettiva di una sua completa destabilizzazione con imminente rischio per la pubblica e privata incolumità e il coinvolgimento delle reti di sottoservizi presenti nella prossimità della base del muro.

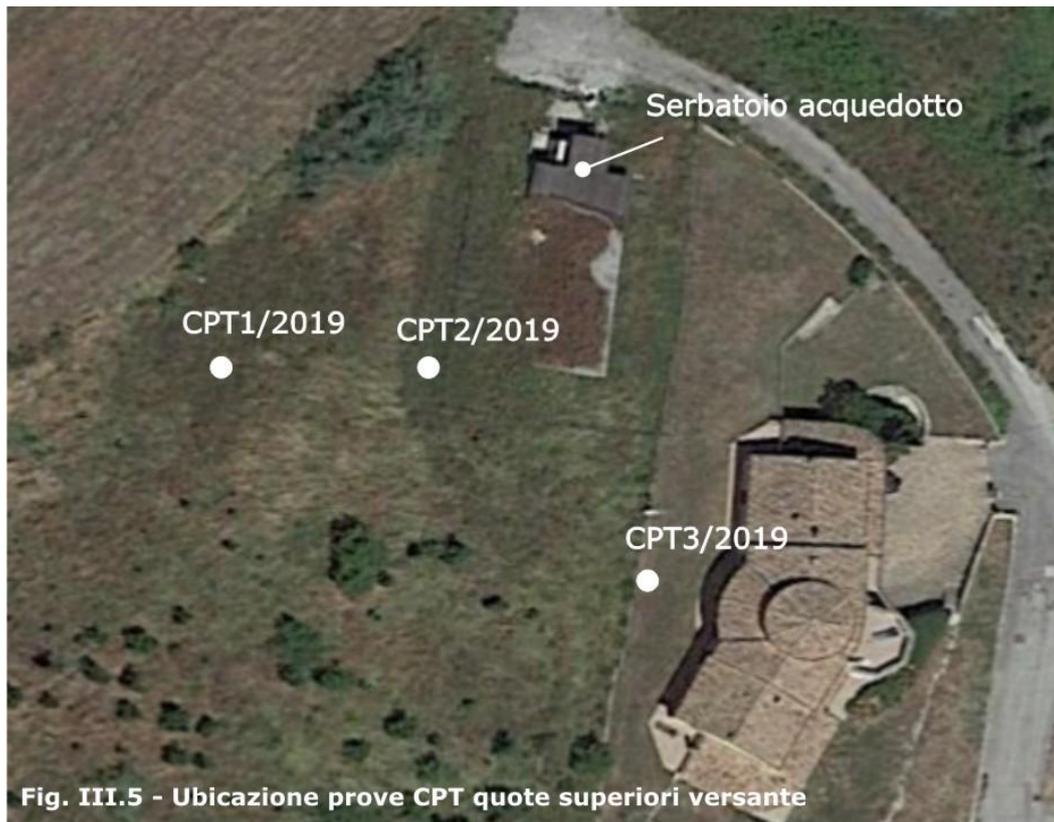
Fig. III.5 - Ubicazione prove CPT quote superiori versante

In Fig. III.5 è indicata l'ubicazione delle prove eseguite alle quote superiori e in Fig. III.6 i relativi riscontri stratigrafici.

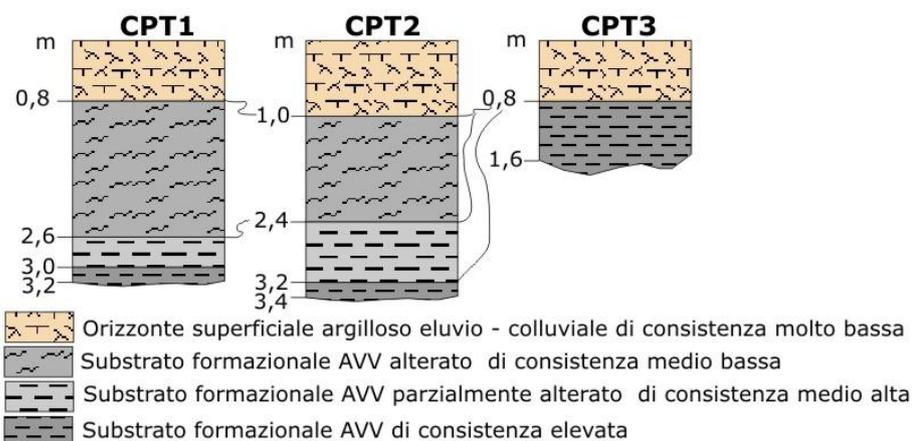
Fig. III.6 - Caratteri litostratigrafici terreni da CPT/2019

Le prospezioni geognostiche, esprimono. Alle quote superiori del versante, le condizioni litostratigrafiche schematicamente riportate in Fig. III.6.

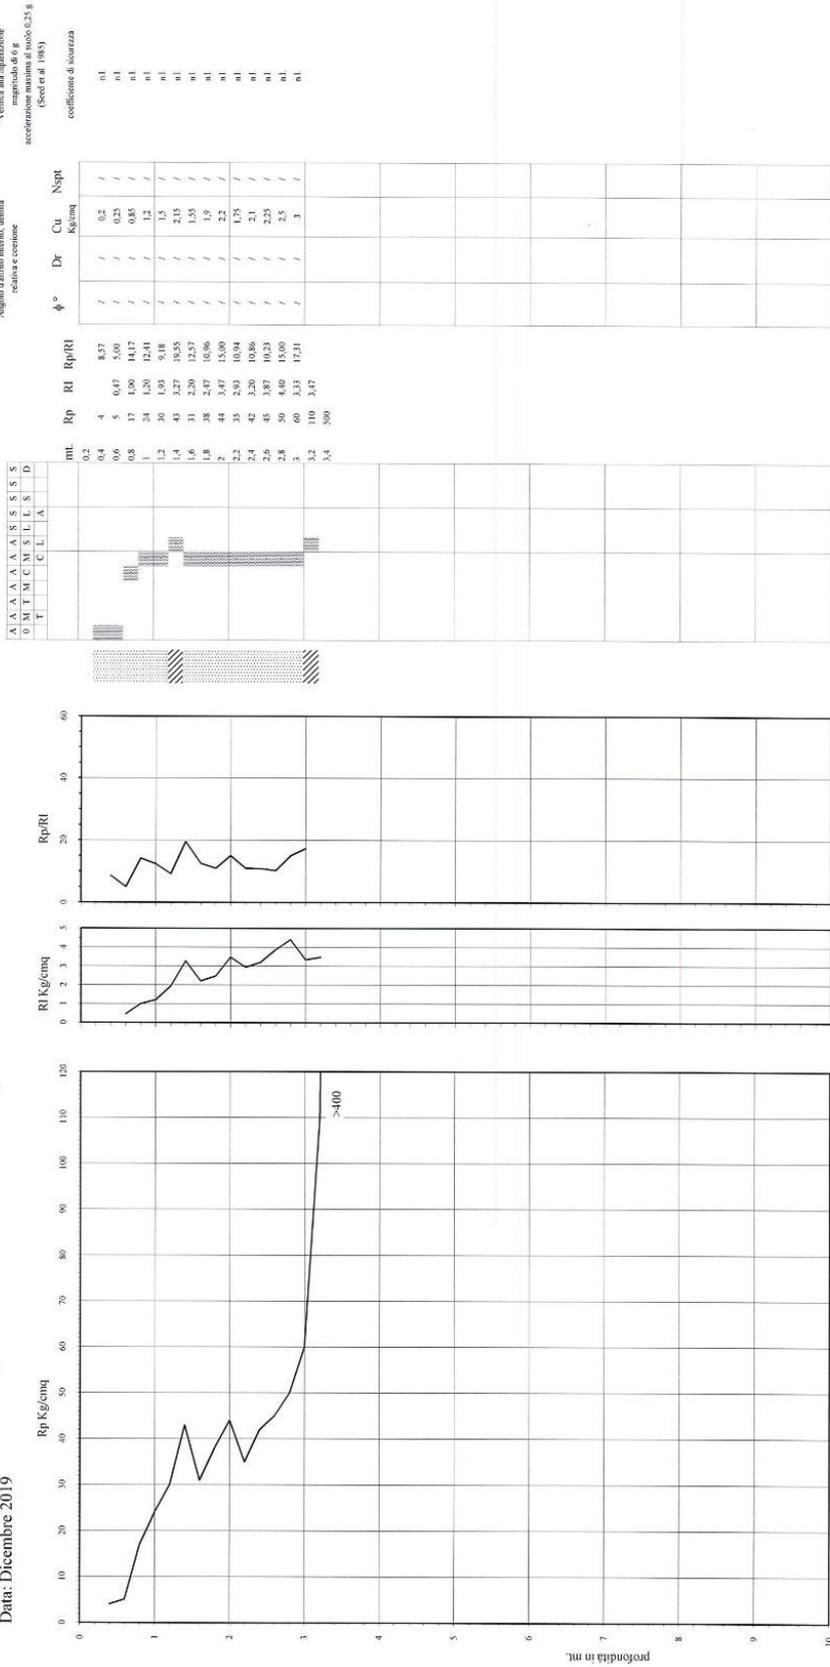
Prova n.: CPT 1
 Cantiere: Novateletria (RN) - Via Raggiolo
 Data: Dicembre 2019

Cu media Kg/cmq 1,67143 Nsp/RI media n. colpi

Caratteristiche strumento penetrometro statico semovente, 200kN spinta
 Punta meccanica tipo Begemann - manico laterale superficie 150 cmq

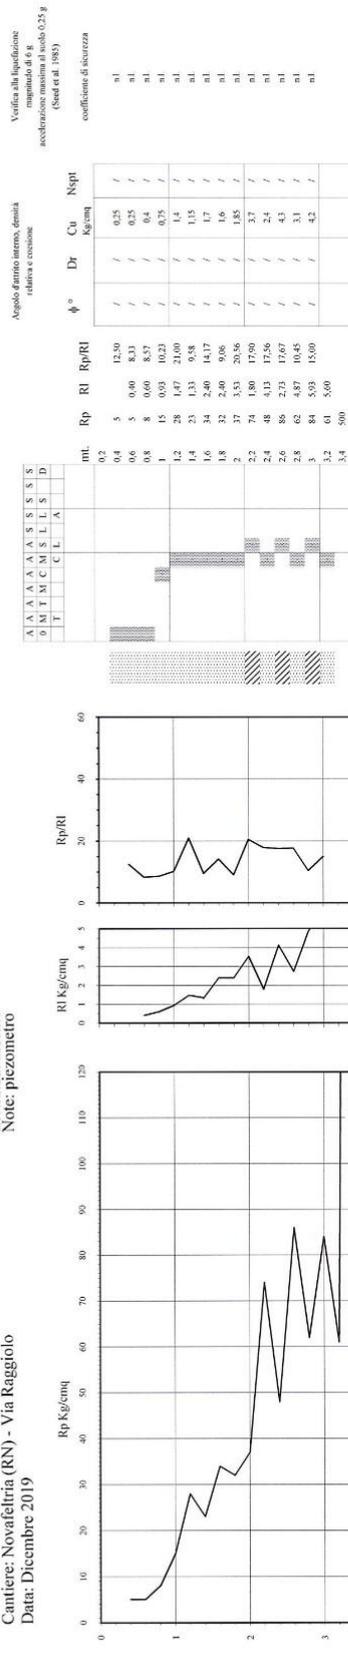
Prova n.: CPT 2
 Cantiere: Novatefritra (RN) - Via Raggiolo
 Data: Dicembre 2019

Cu media Kg/cmq | 1,9214 | Nspq media n. colpi

Caratteristiche strumento penetrometro statico semovente, 200kN spinta
 Punta meccanica tipo Begmann - innescito laterale superficie 150 cmq

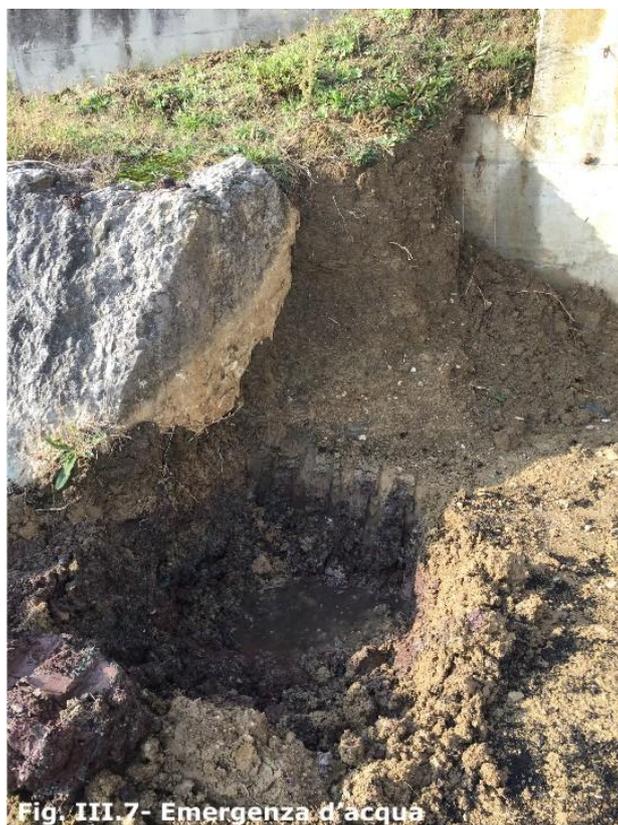
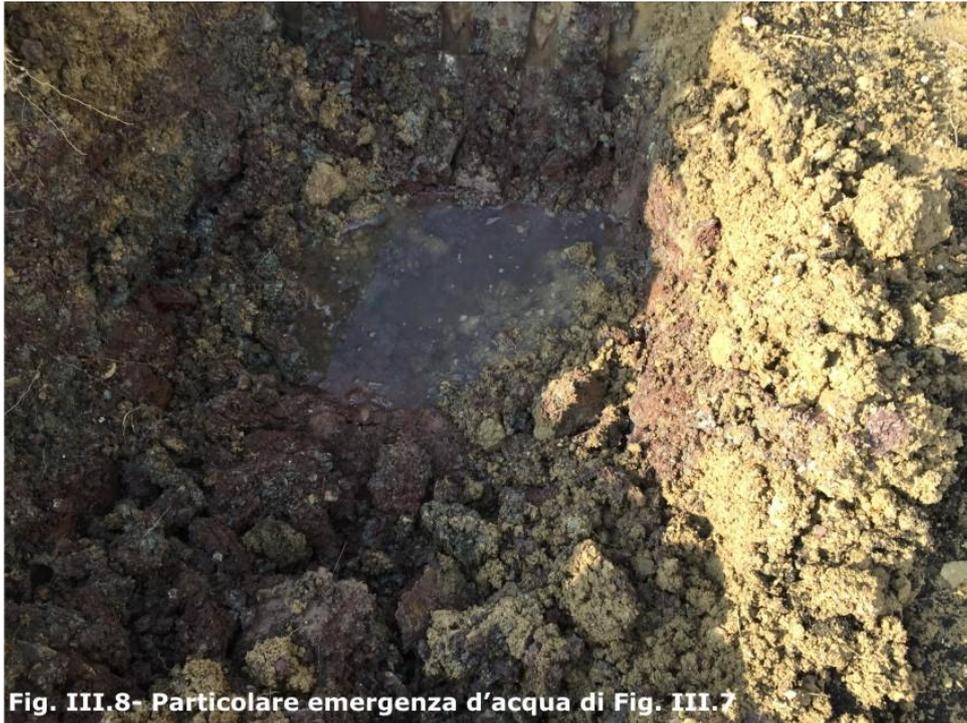
Fig. III.8- Particolare emergenza d'acqua di Fig. III.7

Il tratto di versante indagato tramite le CPT 1-2-3 del 2019, non appare interessato da apprezzabile attività idrogeologica, tuttavia, l'orizzonte superficiale decompresso, di spessore compreso fra m $0,8 \div 1,0$, può essere interessato da circolazione idrica durante eventi di precipitazioni prolungate e tale ipotesi trova conferme da una emergenza idrica attestata alla base della copertura quaternaria eluvio - colluviale, tamponata dal substrato più compatto e caratterizzato da conducibilità idraulica decisamente inferiore (Figg. III.7 - III.8).

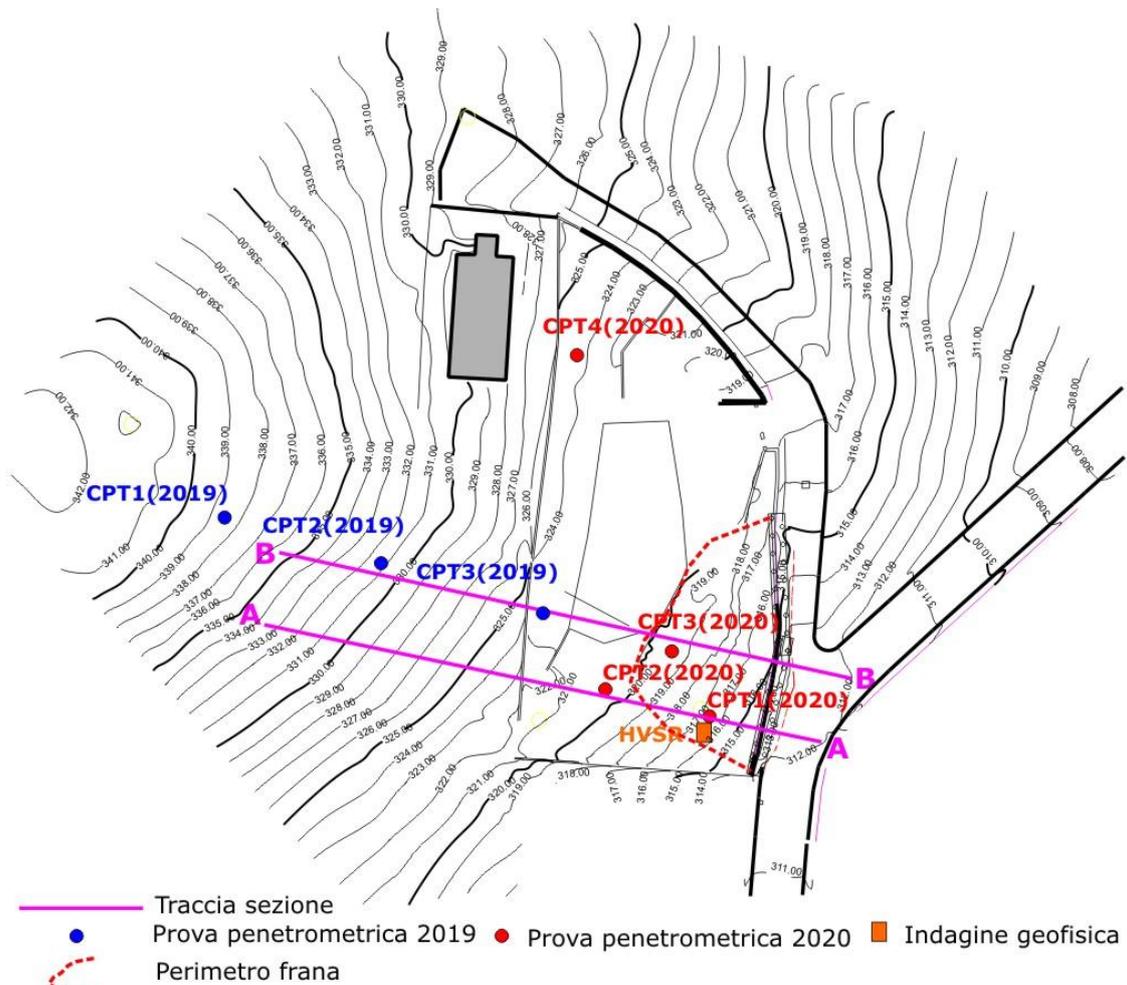
Fig. III.9 - Planimetria ubicazione indagini e traccia sezioni scala 1:1.000

In Fig. III.9 è riportata l'ubicazione delle prove nella zona interessata dal dissesto e in quelle contermini, unitamente alla traccia di sezione corrispondente alle condizioni di instabilità ritenute più sfavorevoli.

In Fig. III.9 è riportata l'ubicazione delle prove e le tracce di sezione ritenute più significative per la valutazione del grado di attività del dissesto e delle tensioni destabilizzanti agenti sul muro.

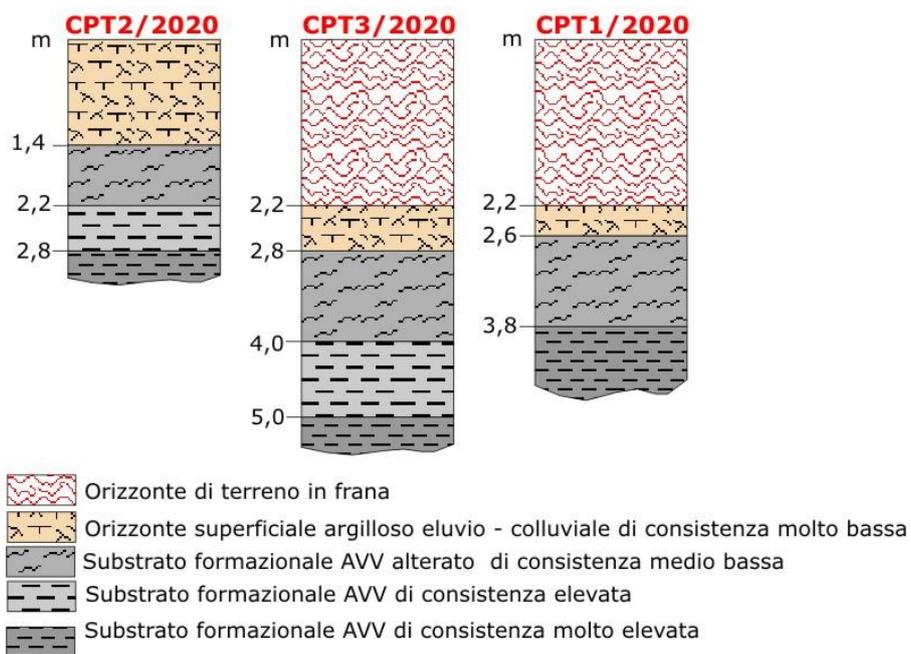
Fig. III.10 - Caratteri litostratigrafici terreni da CPT/2019

Le prove penetrometriche eseguite nell'ambito del corpo di frana ed aree adiacenti (CPT2020), hanno permesso di identificare lo spessore dei terreni oggetto di mobilitazione che gravano sul muro di sostegno e di confinarne il coronamento verso monte a conferma di quanto registrato nell'attività di rilevamento geomorfologico.

In Fig. III.10 sono riportate le sezioni stratigrafiche.

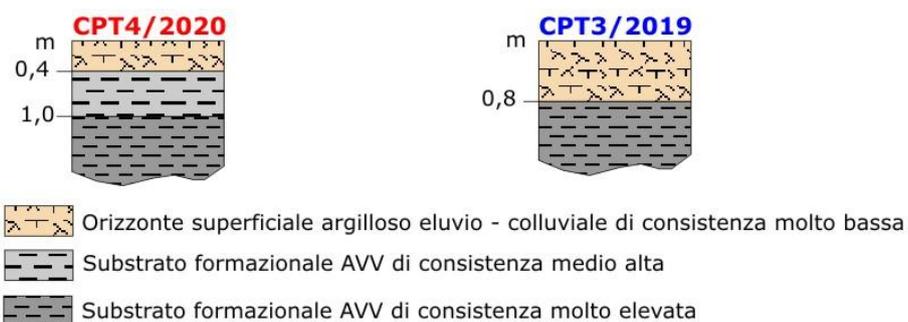
Fig. III.11 - Caratteri litostratigrafici terreni a monte del dissesto

A monte del fabbricato residenziale, lungo la pista interclusa fra l'edificio, il serbatoio dell'acquedotto e muri di contenimento, si sono registrate le condizioni litostratigrafiche rappresentate in Fig. III.11.

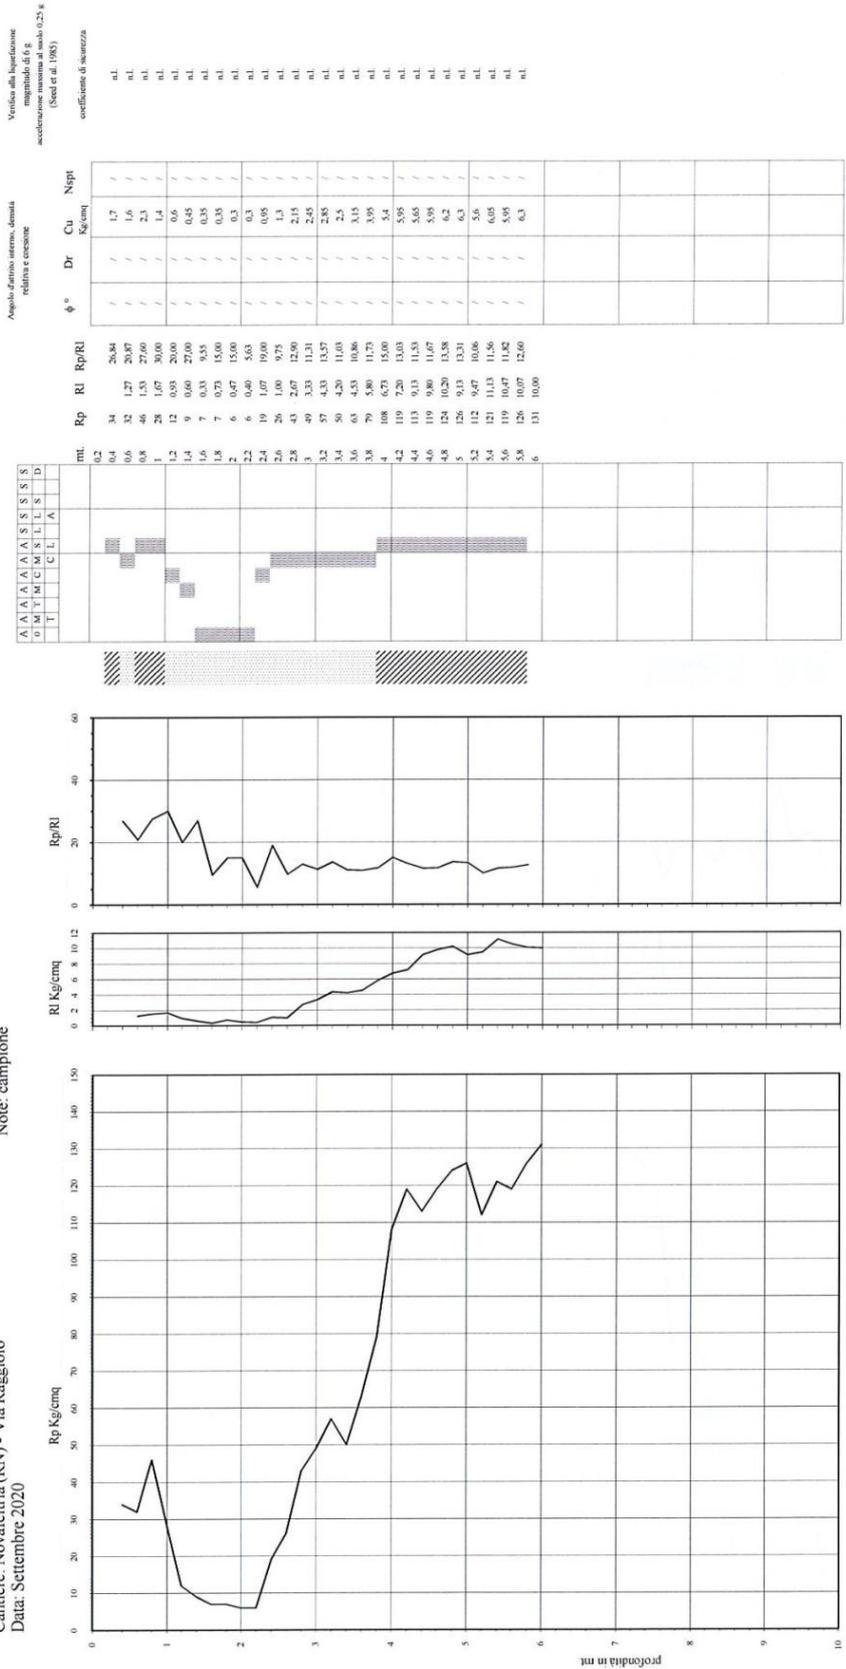
Prova n.: CPT 1
 Cantiere: Novafeltria (RN) - Via Raggiolo
 Data: Settembre 2020

Cu media Kg/cm² | 3.14286 | ##### | Nsp media n. colpi

Caratteristiche strumento: penetrometro statico semovente, 200kN spinta
 Punta meccanica tipo Begemann - manico laterale superficie 150 cm²

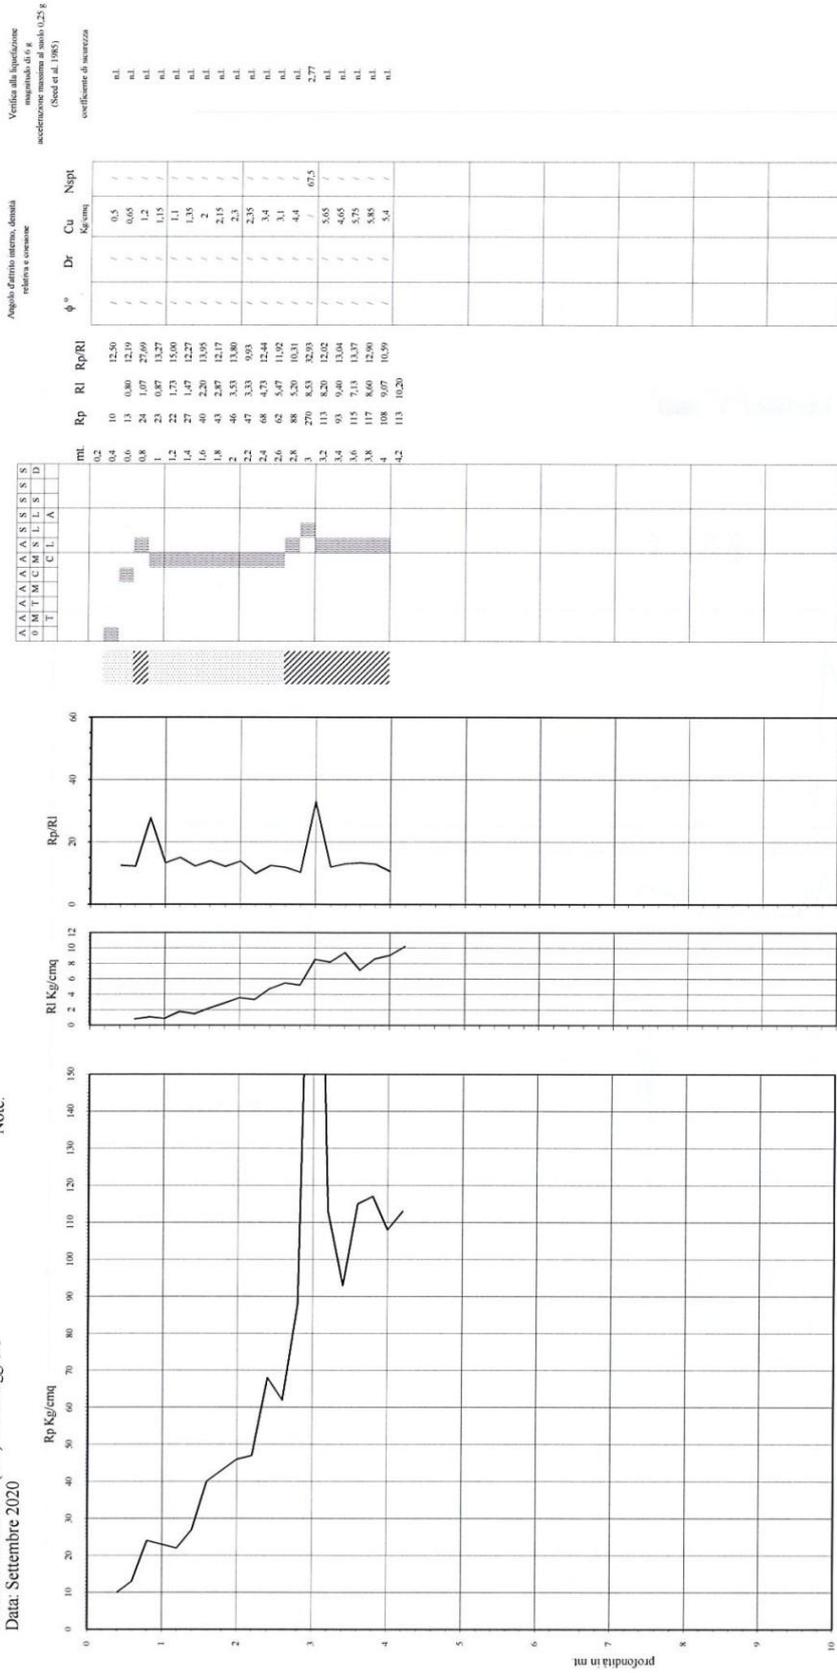
Prova n.: CPT 2
 Cantiere: Novateletria (RN) - Via Raggiolo
 Data: Settembre 2020

Verifica alla liquefazione magistrali di 0,5 g accelerazione massima al suolo 0,27 g (vedi art. 198)	Angolo d'attrito interno, densità relativa e coesione	φ °	Dr	Cu Kg/cmq	Np/RI	Coefficiente di sovraccarico
n.l.	/	/	/	0,5	/	n.l.
n.l.	/	/	/	0,05	/	n.l.
n.l.	/	/	/	1,2	/	n.l.
n.l.	/	/	/	1,15	/	n.l.
n.l.	/	/	/	1,1	/	n.l.
n.l.	/	/	/	1,38	/	n.l.
n.l.	/	/	/	2	/	n.l.
n.l.	/	/	/	2,15	/	n.l.
n.l.	/	/	/	2,3	/	n.l.
n.l.	/	/	/	2,35	/	n.l.
n.l.	/	/	/	3,4	/	n.l.
n.l.	/	/	/	3,1	/	n.l.
n.l.	/	/	/	4,4	/	n.l.
n.l.	/	/	/	4,4	/	2,77
n.l.	/	/	/	5,65	/	n.l.
n.l.	/	/	/	6,05	/	n.l.
n.l.	/	/	/	5,75	/	n.l.
n.l.	/	/	/	5,85	/	n.l.
n.l.	/	/	/	5,4	/	n.l.

Cu media Kg/cmq: 2,94107 | Np/RI media n. colpi: 67,5

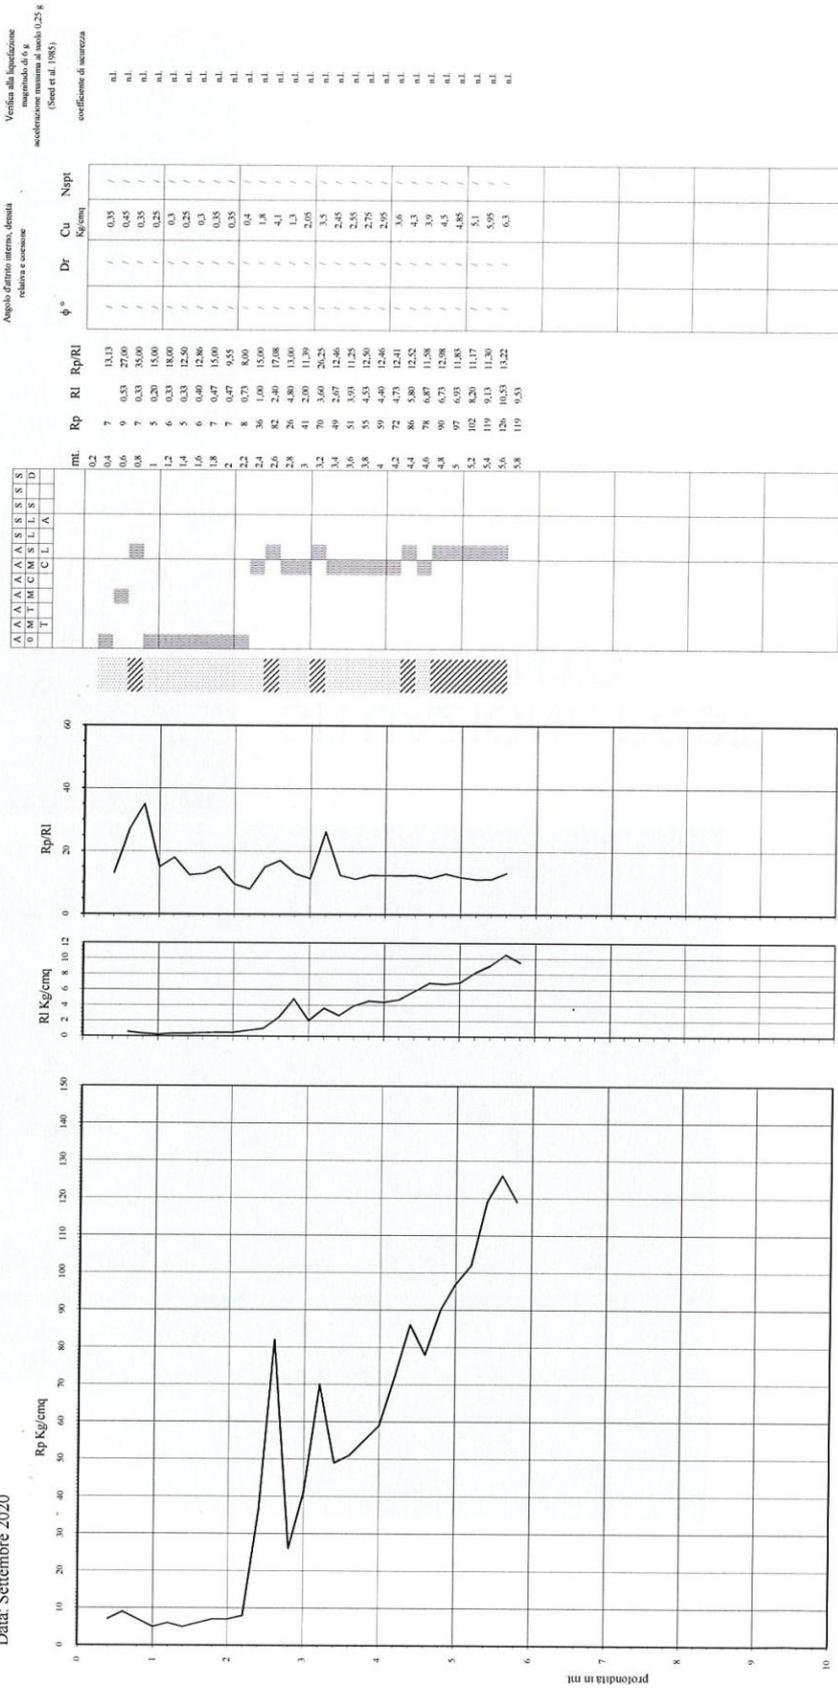
Prova n.: CPT 3
 Cantiere: Novafeltria (RN) - Via Raggiolo
 Data: Settembre 2020

Cu media [kg/cmq] 2,4182 Nspit media n. colpi

Caratteristiche strumento penetrometro statico semovente, 200kN spinta
 Punta meccanica tipo Begemann - manometro laterale superficie 150 cmq

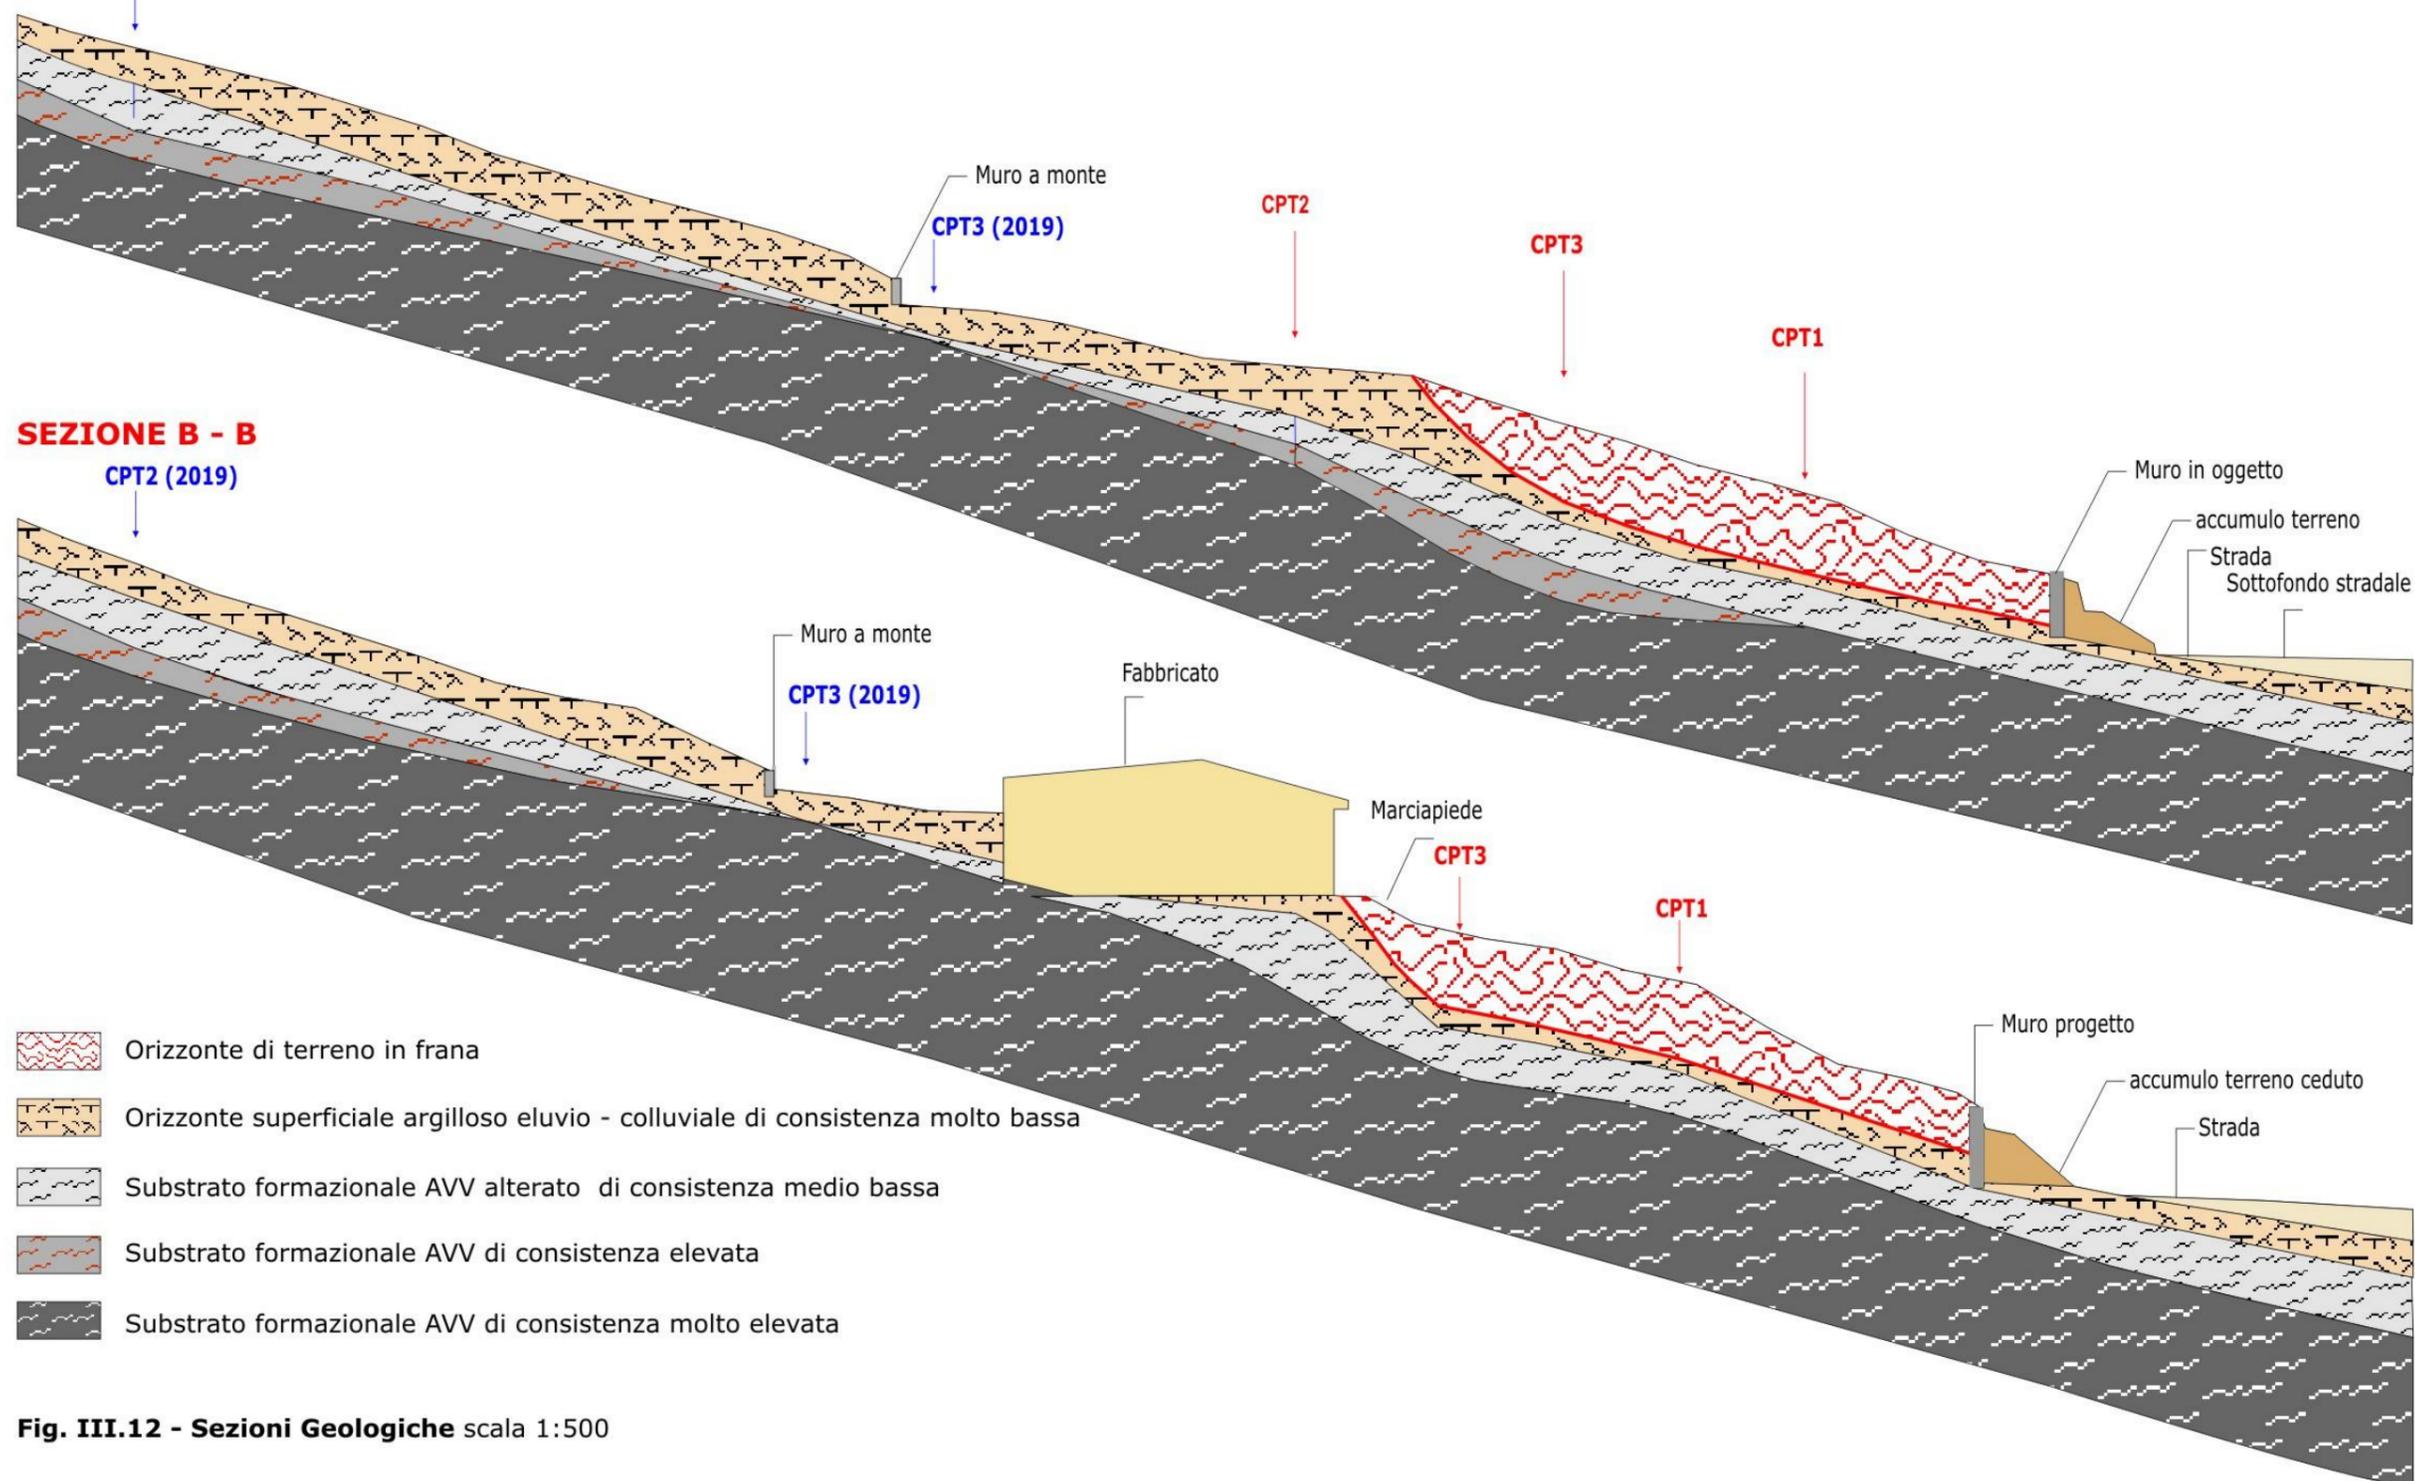
Fig. III.12 - Sezioni Geologiche scala 1:500

SEZIONE A - A
CPT2 (2019)

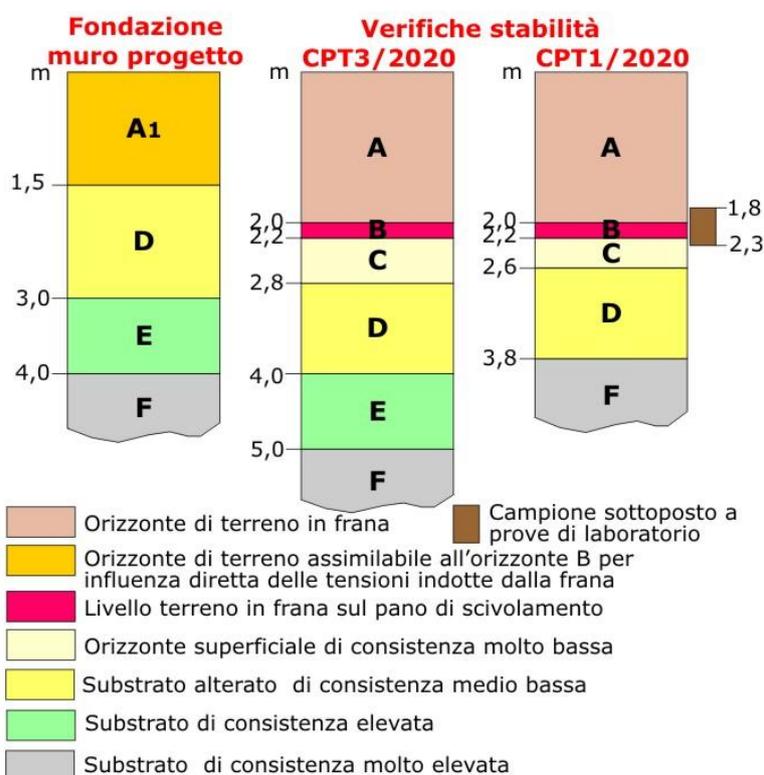
Fig. III.13 - Stratigrafie litotecniche

La determinazione dei caratteri geotecnici dei terreni interessati dal dissesto, si è conseguita sottoponendo ad analisi e prove di laboratorio un campione indisturbato di terreno prelevato alla profondità di m 1,80÷2,30 nell'ambito dell'orizzonte in frana. Le resistenze in termini di sforzi totali, si sono ricavate dalle prove penetrometriche. In Fig. III.13 sono graficamente riprodotte le condizioni litotecniche dei principali orizzonti discriminati dagli intervalli di resistenza alla penetrazione statica.
