COMUNE DI NOVAFELTRIA

RIPRISTINO DELLA SEDE STRADALE DI VIA OLINDO TOMASETTI IN NOVAFELTRIA, CONSOLIDAMENTO E REGIMAZIONE ACQUE VERSANTE SOVRASTANTE

RELAZIONE GEOLOGICA

A	Dicembre 2020	PROGETTO ESECUTIVO

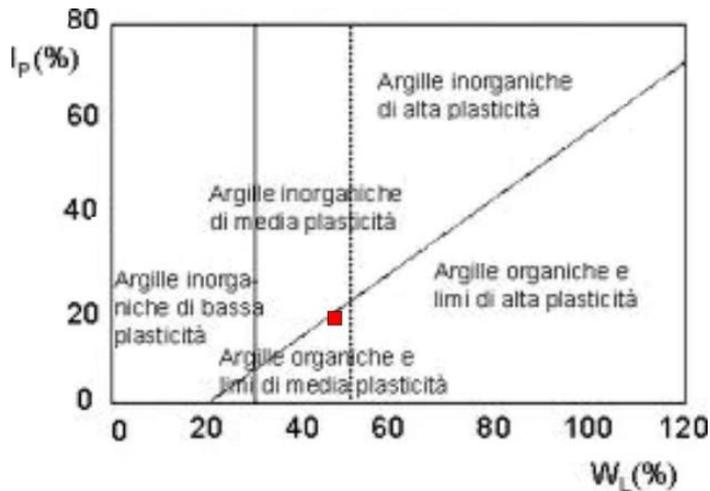
Secondo l'abaco di Casagrande, il terreno è classificato come: *argille organiche e limi a media plasticità*.

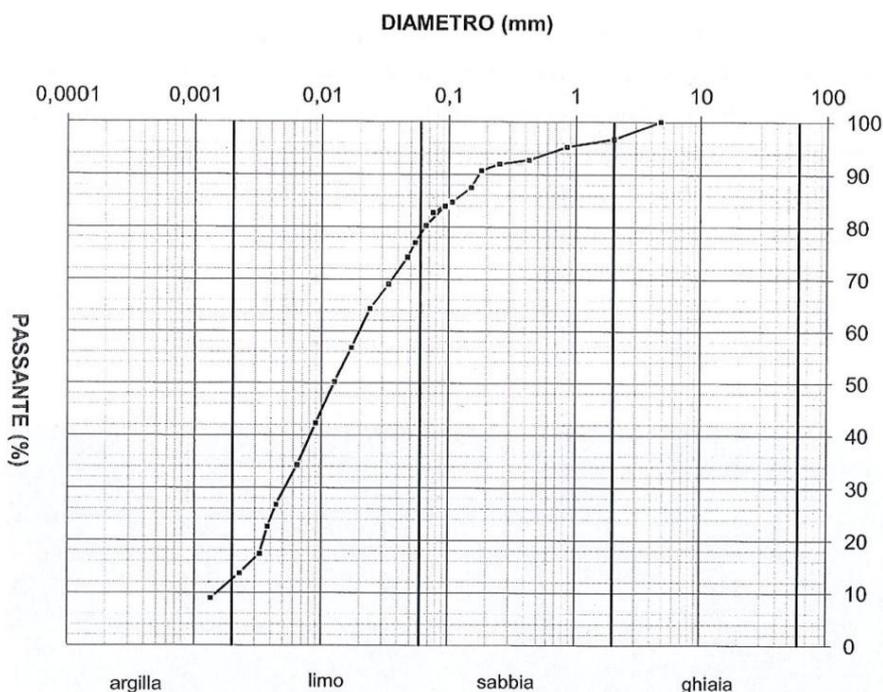
ANALISI GRANULOMETRICA PER SEDIMENTAZIONE (ASTM D 422-63)

Descrizione AGI	LIMO SABBIOSO ARGILLOSO	d10 (mm)	0,0014	d15 (mm)	0,0026
		d60 (mm)	0,0200	d85 (mm)	0,1100

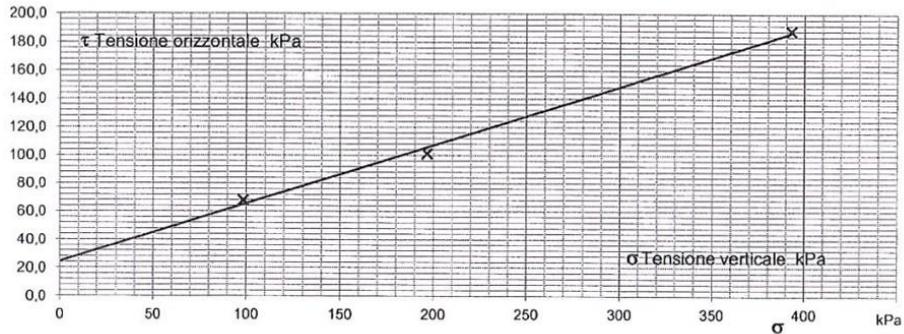
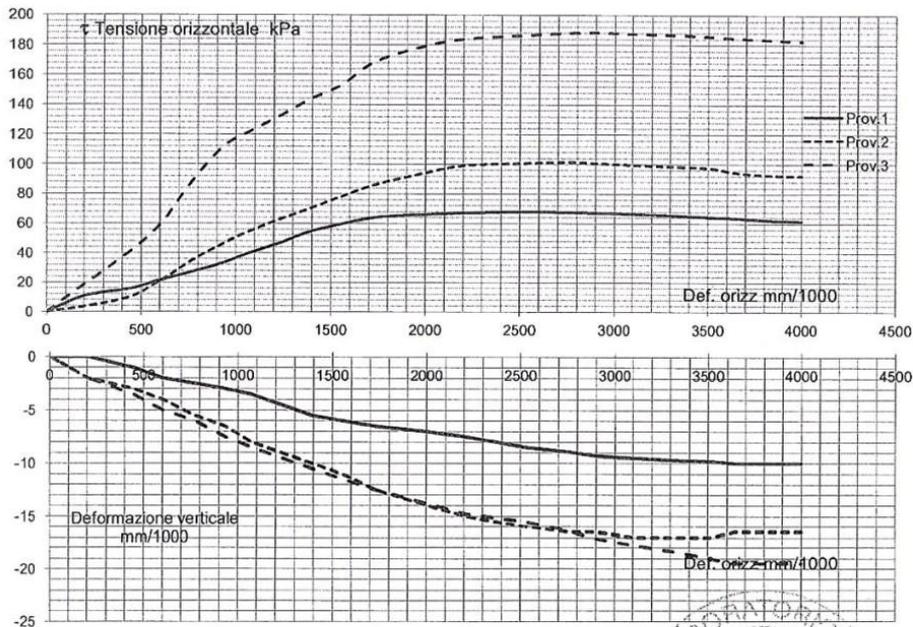
PIANO $\tau-\sigma$ $C' = (\text{kPa})$ **24,4**
Regressione Lineare $\phi' = (^{\circ})$ **22,4**

Scelta valori manuale SI/NO:	NO	Sforzo a rottura	68	101	188
		Deformazione a rottura	4,217	4,583	4,8

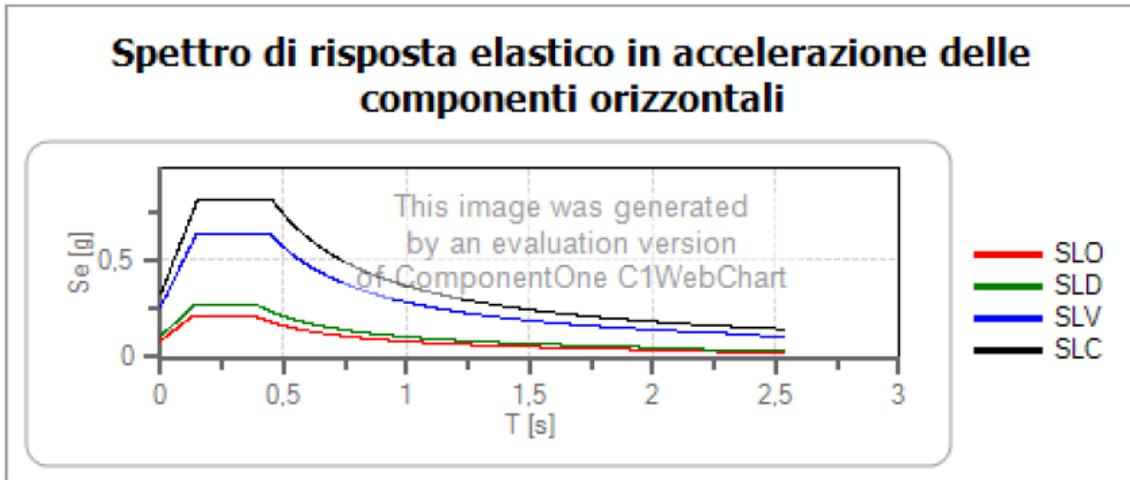
Spettro di risposta elastico in accelerazione delle componenti orizzontali e verticali

cu	ag [g]	Fo	Tc* [s]	Ss	Cc	St	S		TB [s]	TC [s]	TD [s]
SLO	1	0,060	2,460	0,268	1,200	1,430	1,200	1,440	1,000	0,128	0,384	1,839
SLD	1	0,076	2,439	0,279	1,200	1,420	1,200	1,440	1,000	0,132	0,396	1,902
SLV	1	0,183	2,424	0,321	1,200	1,380	1,200	1,440	1,000	0,148	0,443	2,333
SLC	1	0,234	2,468	0,328	1,170	1,380	1,200	1,404	1,000	0,151	0,452	2,537

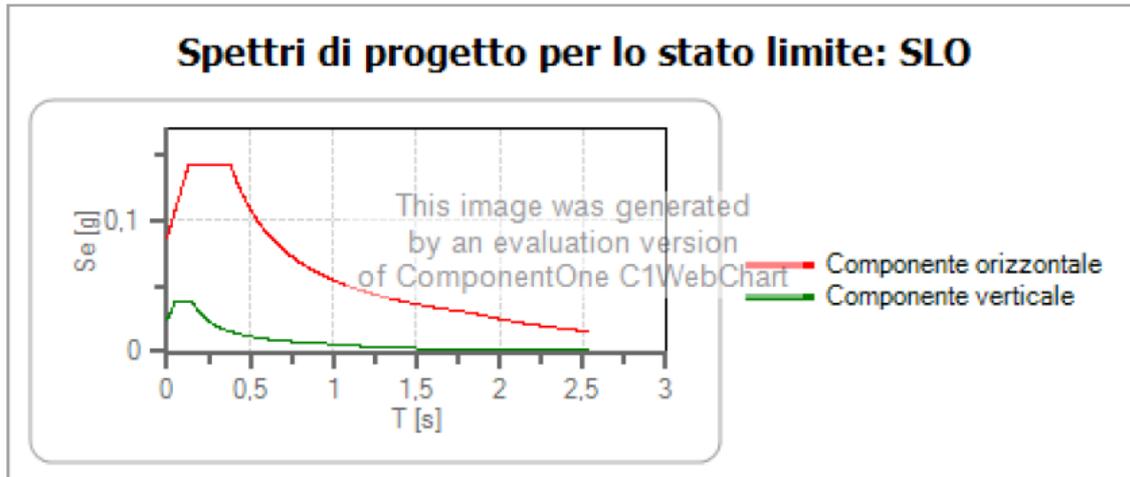
Spettro di progetto

- Coefficiente di struttura q per lo spettro orizzontale = 1,5
per lo spettro orizzontale = 0,667
 - Coefficiente di struttura q per lo spettro verticale = 1,5
per lo spettro verticale = 0,667
- Stato limite: SLO

cu	ag [g]	Fo	Tc* [s]	Ss	Cc	St	S	q	TB [s]	TC [s]	TD [s]
SLO orizzontale	1	0,060	2,460	0,268	1,200	1,430	1,200	1,440	1,500	0,128	0,384	1,839
SLO verticale	1	0,060	2,460	0,268	1,200	1,430	1,200	1,200	1,500	0,050	0,150	1,000

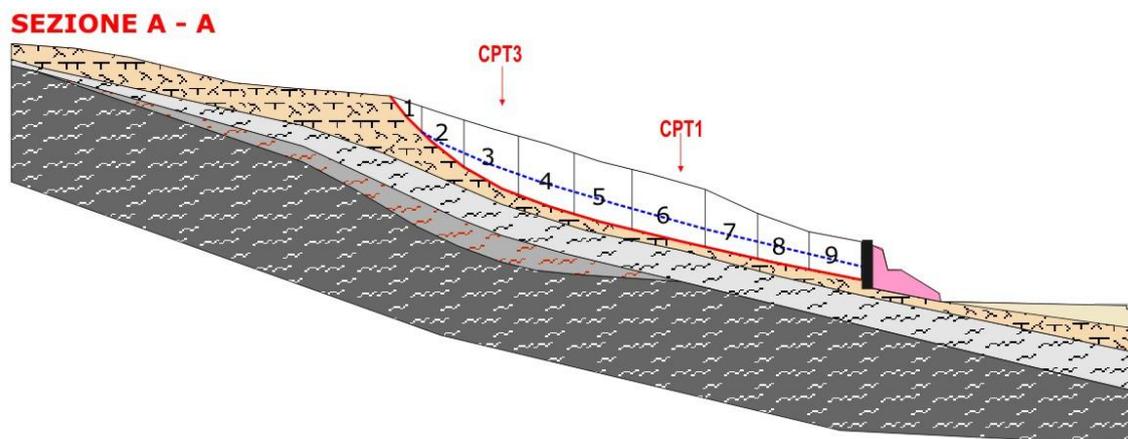
SEZIONE IN ESAME: A - A condizioni pseudostatiche

COEFFICIENTE SISMICO ORIZZONTALE : $K_h = 0,10$

Fs = 0,60

Si sottolinea, infine, l'introduzione nei calcoli di verifica, dell'effetto destabilizzante indotto dall'accumulo di acque di infiltrazione che, verosimilmente, si concentrano nei periodi piovosi, durante i quali, infatti, si è innescato il movimento del terreno. Tale riscontro, impone di prevedere quantomeno a tergo del muro in progetto, un efficiente drenaggio per l'evacuazione delle acque sotterranee.

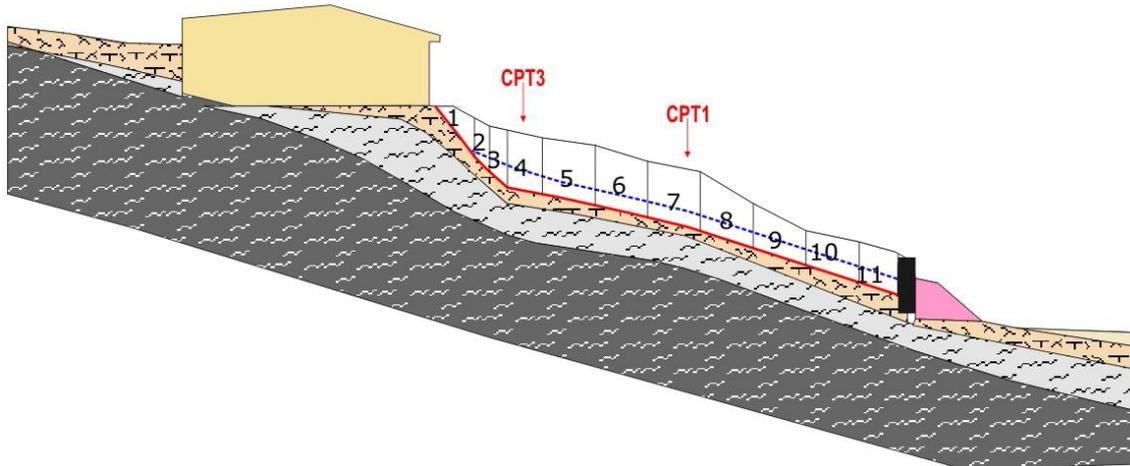
SEZIONE IN ESAME: B - B condizioni pseudostatiche

COEFFICIENTE SISMICO ORIZZONTALE: $K_h = 0,10$
